# EKSPERTYZA TECHNICZNO-BUDOWLANA

stanu technicznego istniejącego obiektu  
szkolno-przedszkolnego  
przy ul. Leopolda Miki 37 w Żernicy

Mikołów, czerwiec 2012

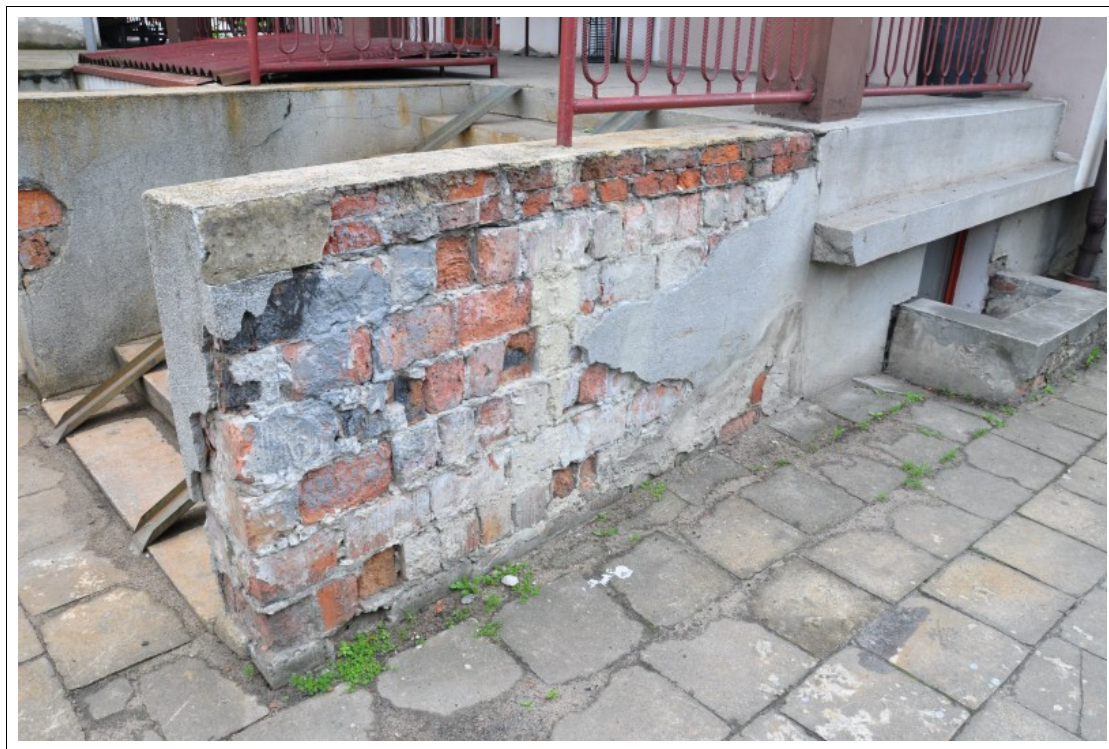
Murki oporowe oraz pozostałe murki stanowiące elementy małej architektury zlokalizowane przed budynkiem szkolnym jak również na wewnętrznym dziedzińcu (atrium) w przeważającej części zostały wymurowane z cegły pełnej, otynkowane i obłożone masą lastryko, w kilku miejscach zostały tylko otynkowane. Na chwilę obecną ich stan techniczny ocenia się jako niezadawalający. Zarejestrowano bardzo liczne uszkodzenia i ubytki okładziny oraz ubytki wskazujące na postępującą korozję substancji murowej (rozmrózona i zlasowana cegła). W kilku miejscach zarejestrowano betonową lub żelbetową konstrukcję murków. Stwierdzona korozja elementów murowych jak i betonowych jest wynikiem długotrwałego oddziaływania wilgoci przy zastosowaniu materiałów podatnych na zawilgocenie oraz niezbyt starannego wykonania przedmiotowych murków i schodów oraz niewłaściwego wykształcenia korony murków (brak możliwości sprawnego odprowadzenia wody opadowej bez podciekania na pionowe płaszczyzny murków). Murki nie były w okresie dotychczasowej eksploatacji na bieżąco, systematycznie konserwowane i naprawiane co doprowadziło do degradacji nie tylko samych okładzin, ale również materiału

FOT 1-008. 04.06.2012 – Żernica ul. Leopolda Miki 37 - obiekt szkolno-przedszkolny - wejście do segmentu E od strony wschodniej - zdegradowany murek oporowy przy schodach.

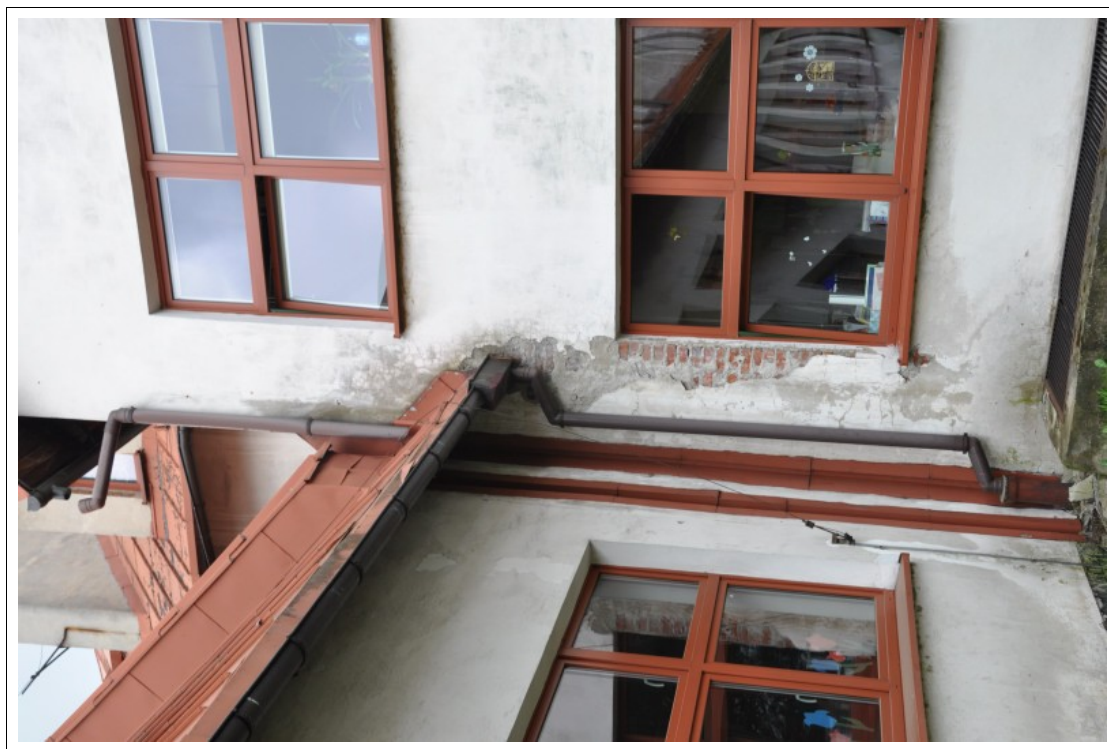
Zarejestrowano liczne ubytki powłok malarskich oraz ogniska mocno zaawansowanej korozji blach pokrycia dachu, w tym obróbkę blacharskich i rynien. Niektóre rury spustowe i rynny wymagają niezwłocznej wymiany.

FOT 1-009. 04.06.2012 – Żernica ul. Leopolda Miki 37 - obiekt szkolno-przedszkolny - fragment dziedzińca - widoczna urwana rura spustowa, korozja pokrycia dachowego, niefachowo wykonany odbiór wody z wyższej kondygnacji, zdegradowany tynk.

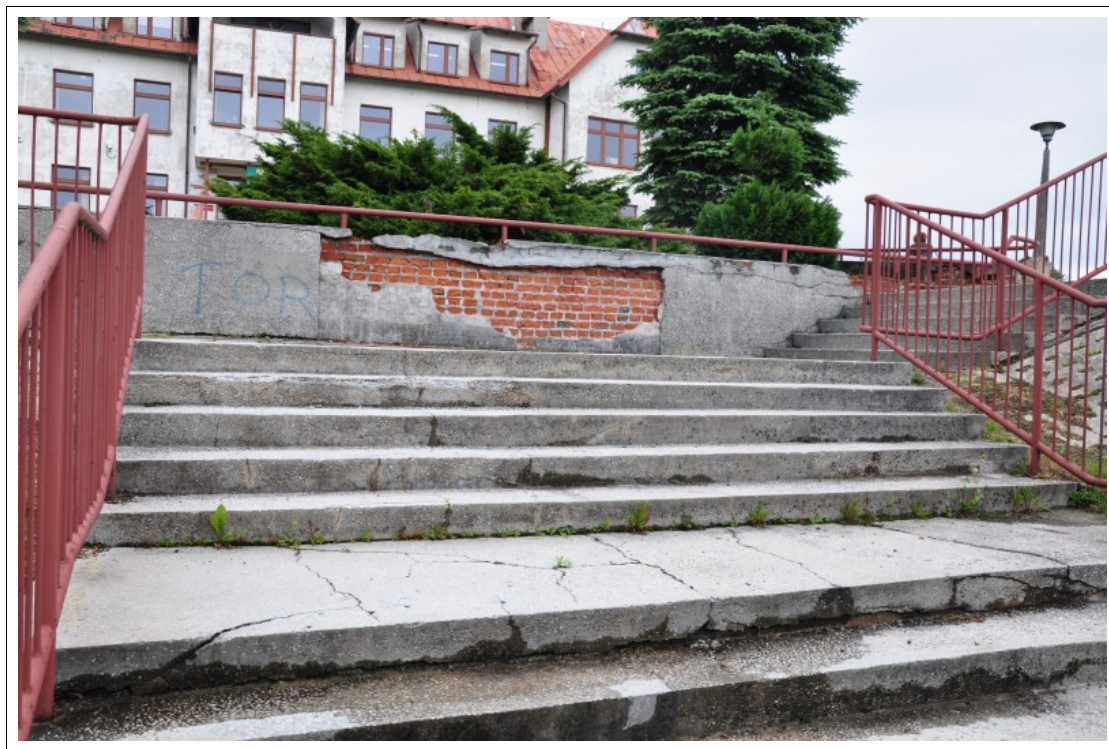
Biegi schodowe, spoczniki i podesty ułożone na gruncie w stanie jeszcze dostatecznym, aczkolwiek zachowanie walorów użytkowych przez te elementy szacuje się najwyżej na kilka lat. Jeden z biegów schodowych, ze względu na rozmiar uszkodzeń już na dzień dzisiejszy powinien zostać wyłączony z użytkowania.

FOT 1-010. 04.06.2012 – Żernica ul. Leopolda Miki 37 - obiekt szkolno-przedszkolny - widoczny rozmrożony tynk i zdegradowana cegła muru oporowego, spękane i rozmrożone stopnie, zdegradowane biologicznie.

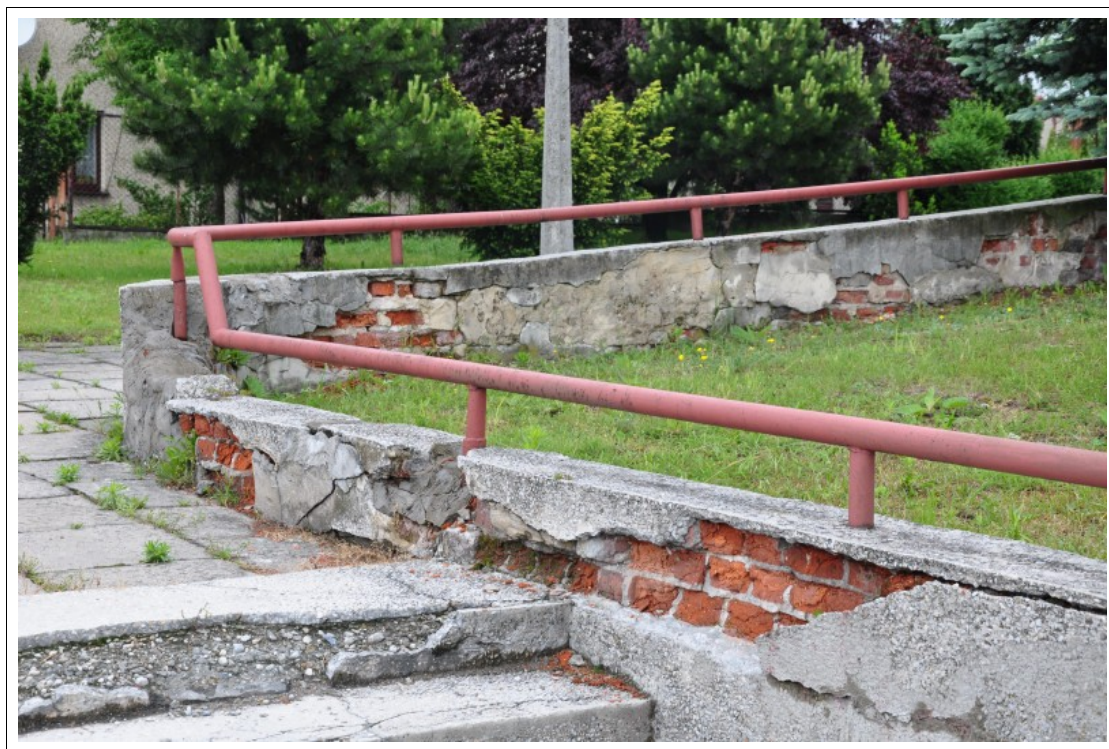
FOT 1-011. 04.06.2012 – Żernica ul. Leopolda Miki 37 - obiekt szkolno-przedszkolny - j.w. rozmrożony mur oporowy i stopnie.

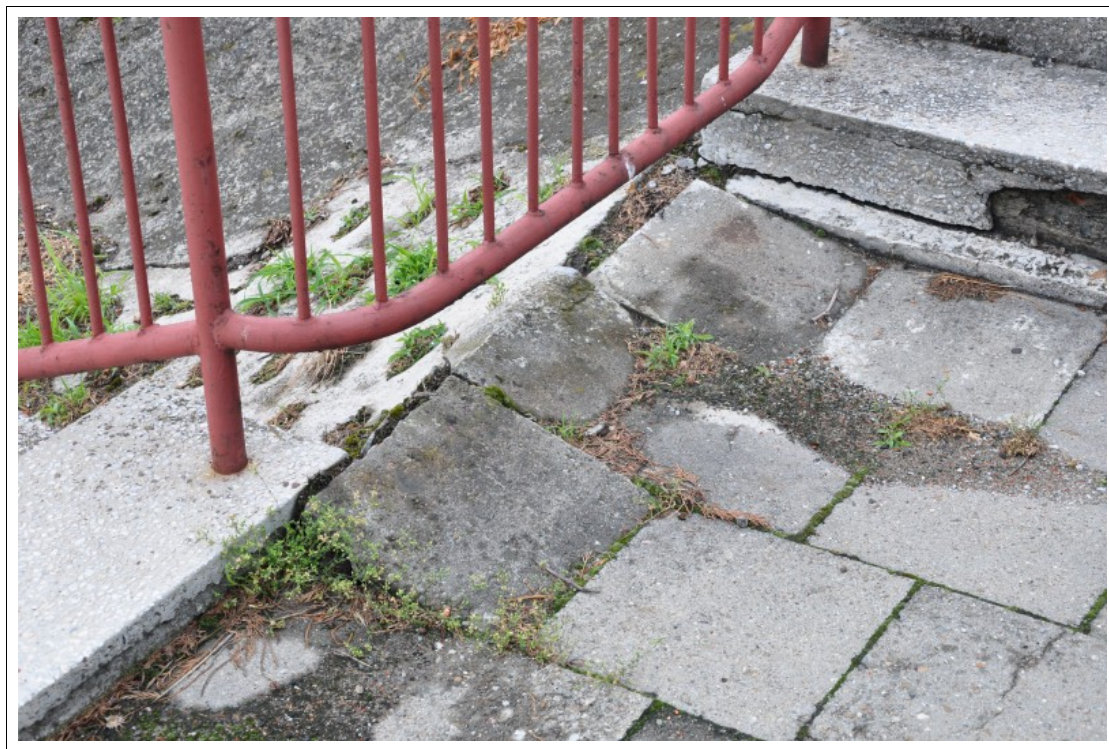
Chodniki w znacznej części wykazują duże nierówności wynikające z niewłaściwego przygotowania podłoża gruntowego i podbudowy, skutkującego pękaniem płytek chodnikowych i ich nierównomiernym osiadaniem. Beton płytek porowaty, niskiej jakości, w przeważającej części skorodowany biologicznie i na skutek oddziaływania czynników atmosferycznych. Chodniki w przeważającej części poprzeraśnięte trawą, płytki częściowo połamane z powierzchniowymi ubytkami.

FOT 1-012. 04.06.2012 – Żernica ul. Leopolda Miki 37 - obiekt szkolno-przedszkolny - zapadnięty i zdegradowany biologicznie chodnik, uszkodzone, rozmrożone stopnie.

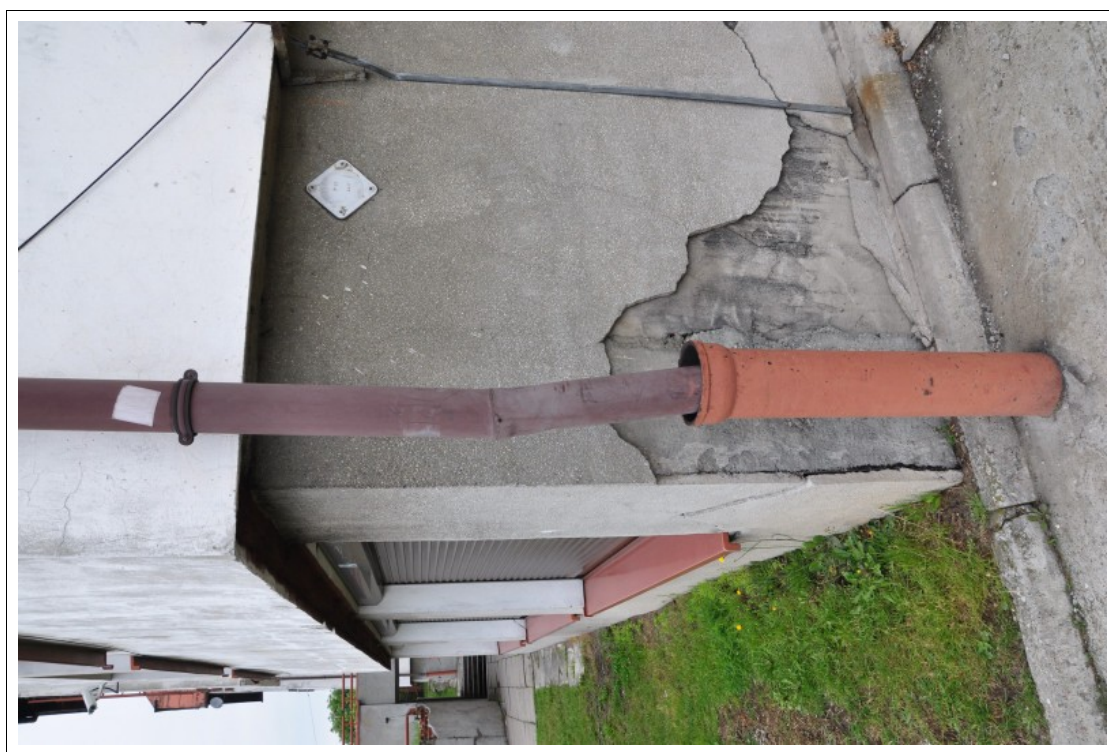
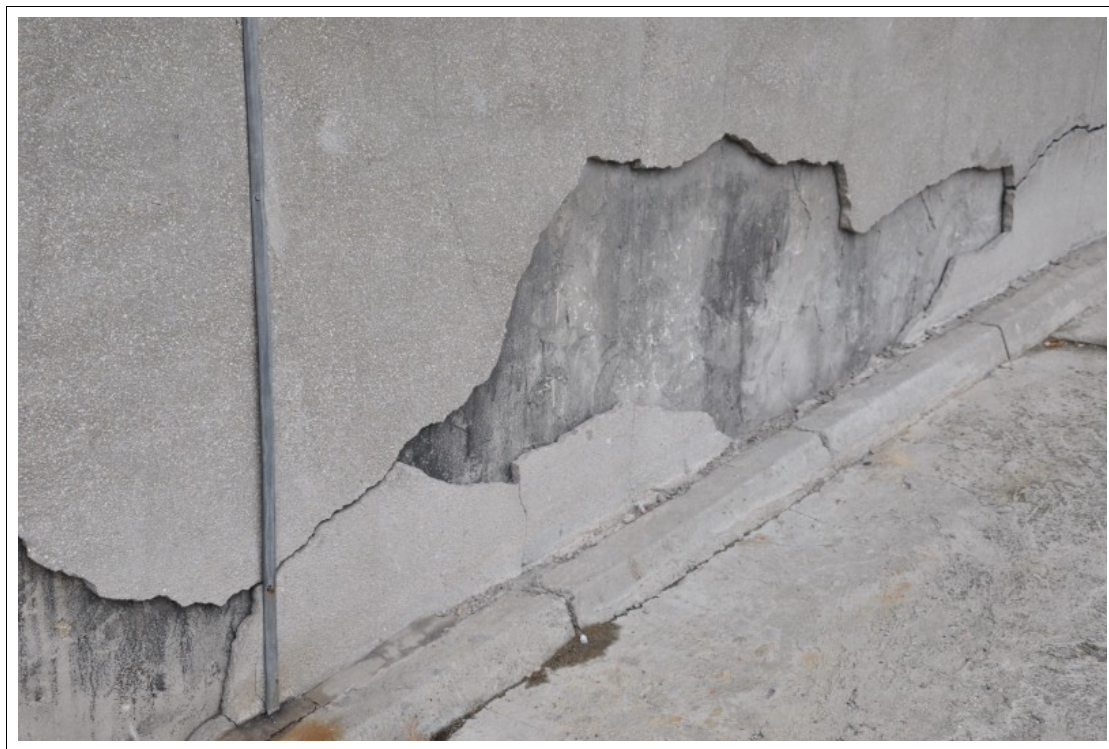
FOT 1-013. 04.06.2012 – Żernica ul. Leopolda Miki 37 - obiekt szkolno-przedszkolny - niefachowo zmontowana rura spustowa, spękana i odspojona okładzina elewacyjna lastrico na skutek podciekania wody, widoczny ubytek.

FOT 1-014. 04.06.2012 – Żernica ul. Leopolda Miki 37 - obiekt szkolno-przedszkolny - ciąg dalszy poprzedniego ujęcia.

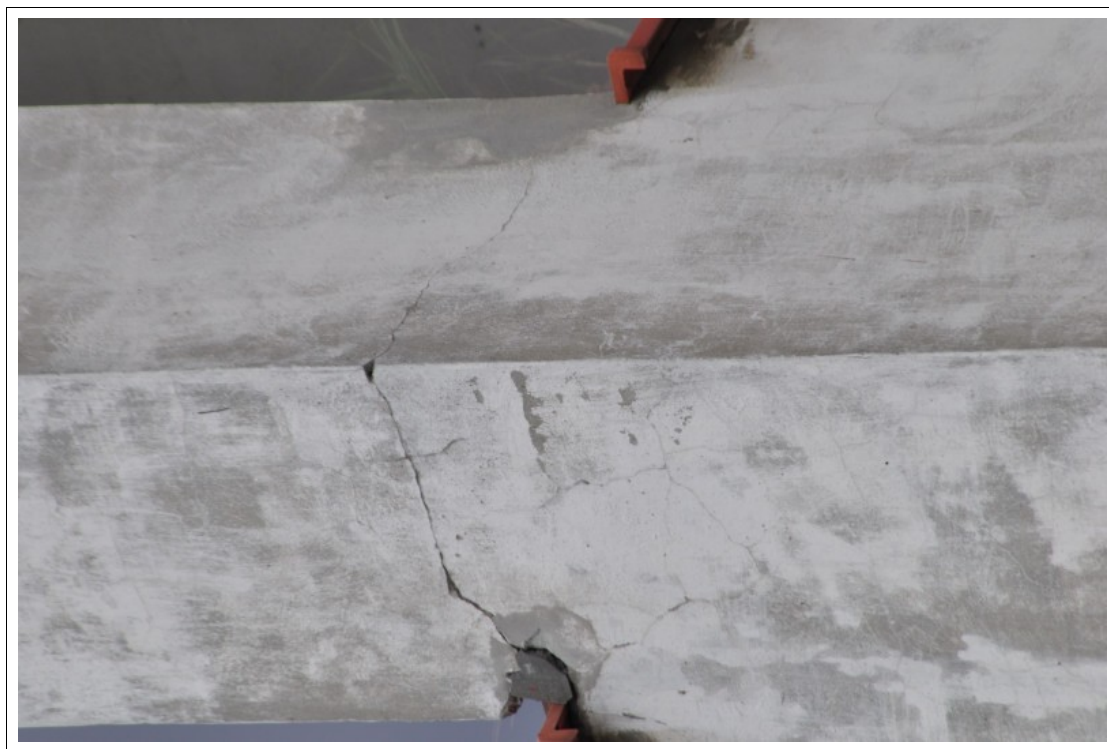
FOT 1-015. 04.06.2012 – Żernica ul. Leopolda Miki 37 - obiekt szkolno-przedszkolny - ścięty słup narożny wykuszu głównego portalu na skutek przemieszczeń skorupy zadaszzenia.

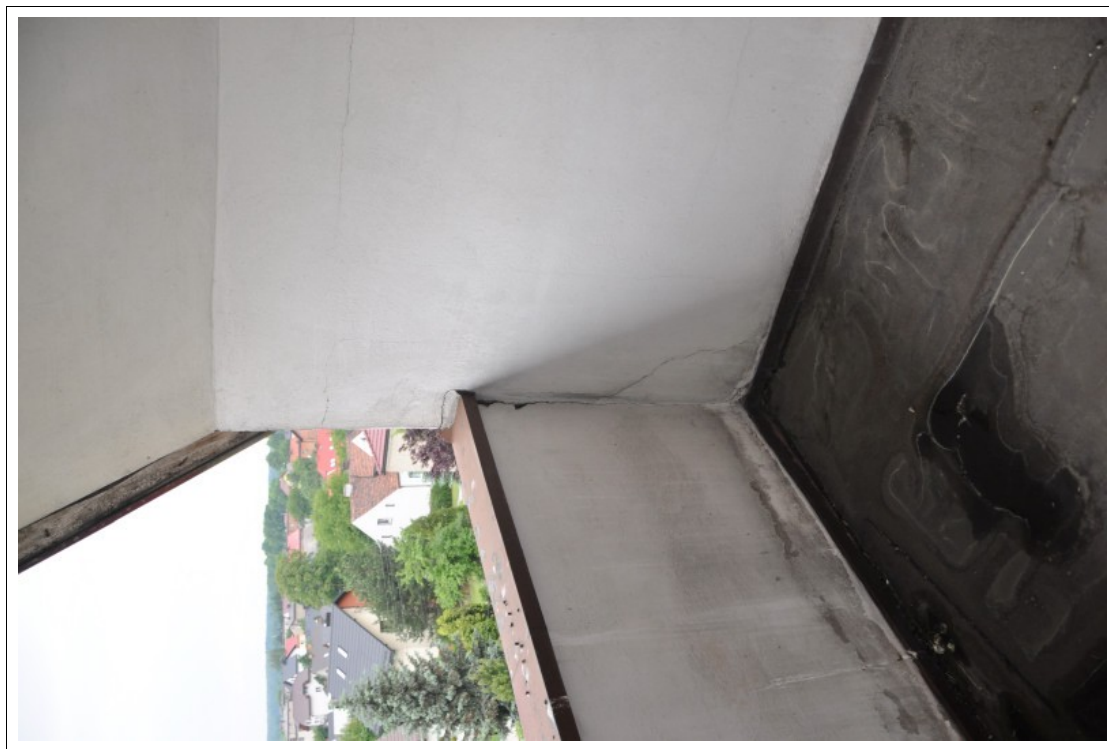
FOT 1-016. 04.06.2012 – Żernica ul. Leopolda Miki 37 - obiekt szkolno-przedszkolny - ścięta balustrada i ściana boczna wykuszu głównego portalu na skutek przemieszczeń skorupy zadaszzenia .

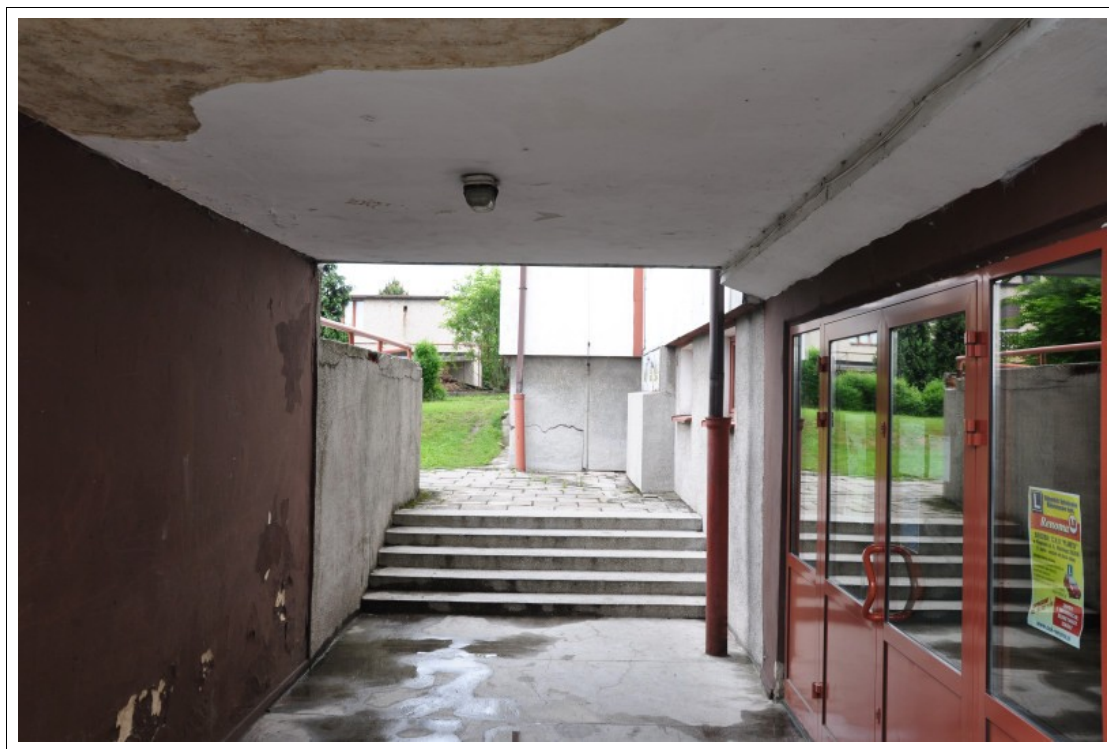
Fragment stropu nad piwnicą, stanowiący podest przed głównym wejściem do budynku, został zabetonowany bez zachowania jakiejkolwiek otuliny prętów zbrojeniowych. Permanentne podciekanie wód opadowych doprowadziło do odparzenia tynku od spodu stropu i korozji prętów zbrojeniowych oraz betonu przy krawędzi stropu. Konieczne jest usunięcie uszkodzonego materiału i reprofiliowanie elementu przy użyciu modyfikowanych polimerami zapraw naprawczych do betonów konstrukcyjnych. Ze względu na brak otuliny prętów wymagane jest nałożenie końcowo warstwy w/w zaprawy grubości 3 cm na całej powierzchni przedmiotowego fragmentu stropu.

FOT 1-017. 04.06.2012 – Żernica ul. Leopolda Miki 37 - obiekt szkolno-przedszkolny - wejście do budynku pod schodami głównego portalu - widoczne znaczne zawilgocenia ściany i odspojony tynk stropu.

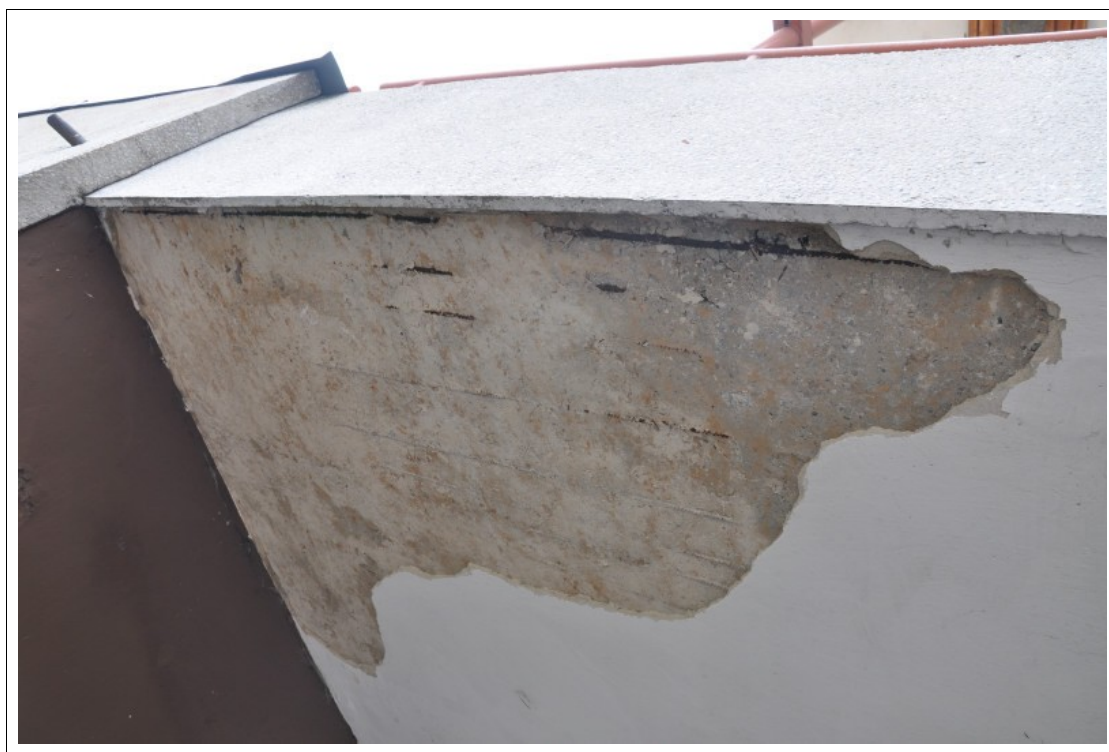
FOT 1-018. 04.06.2012 – Żernica ul. Leopolda Miki 37 - obiekt szkolno-przedszkolny - ujęcie j.w. - widoczny ubytek tynku na stropie, odsłonięte i skorodowane zbrojenie nośne.

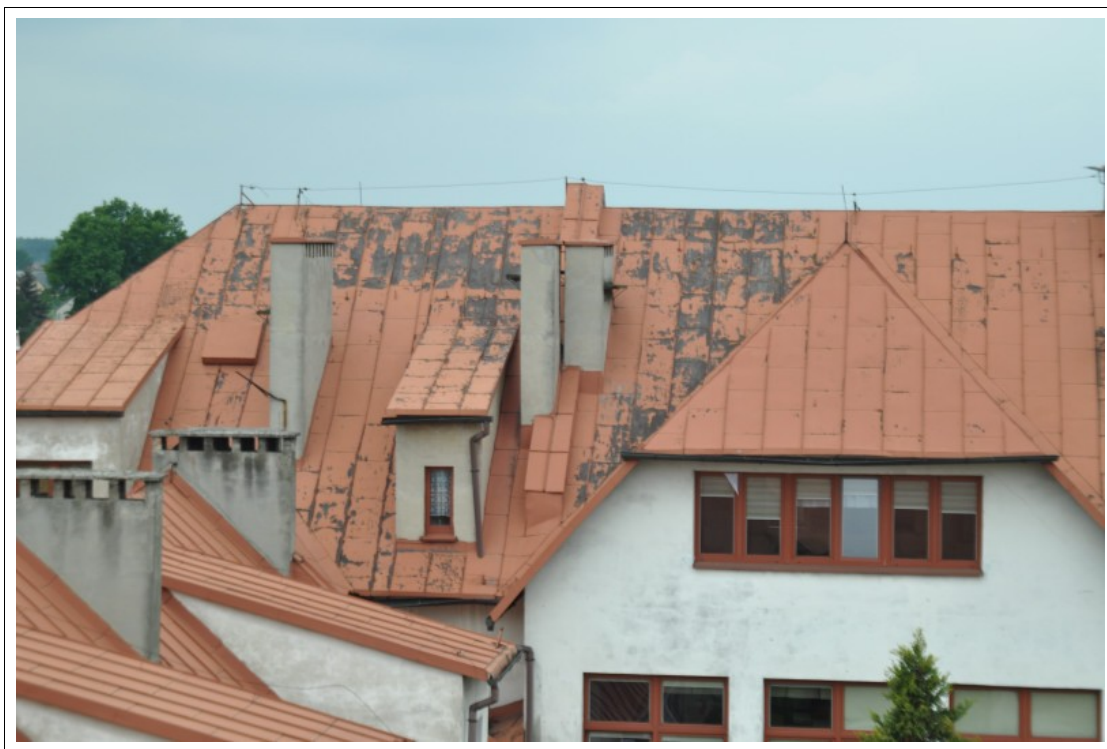
FOT 1-019. 04.06.2012 – Żernica ul. Leopolda Miki 37 - obiekt szkolno-przedszkolny - widok wschodniej połaci dachu segmentu A - widoczne złuszczające się powłoki lakiernicze pokrycia dachu.

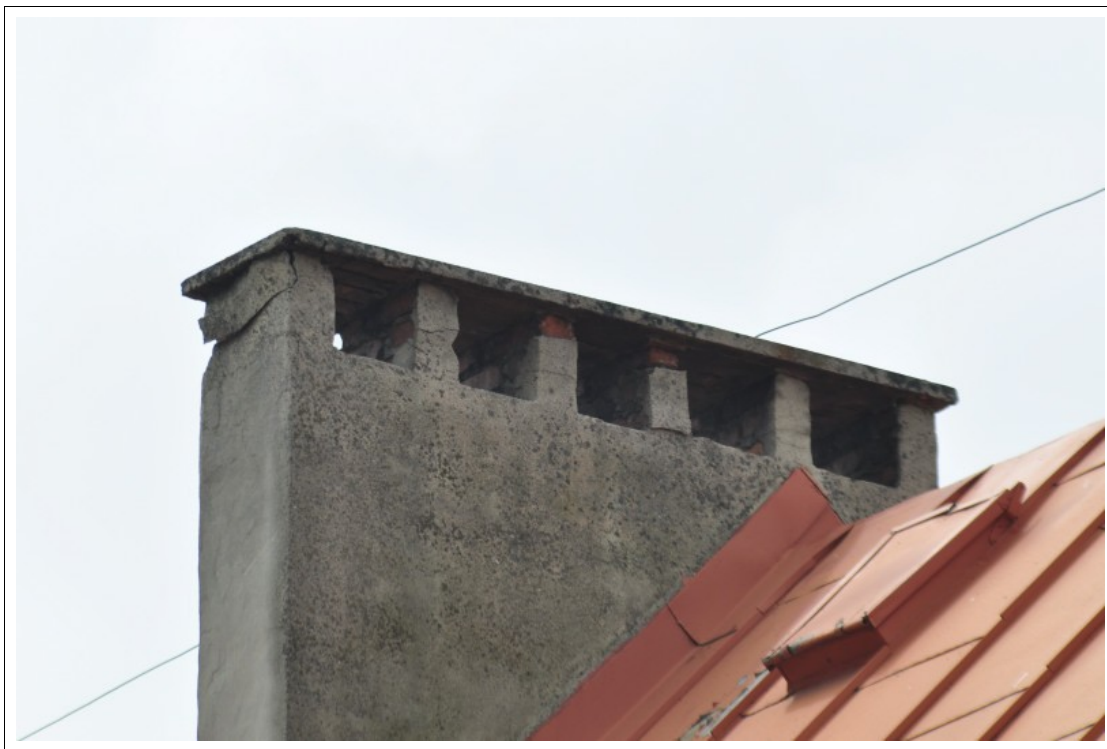
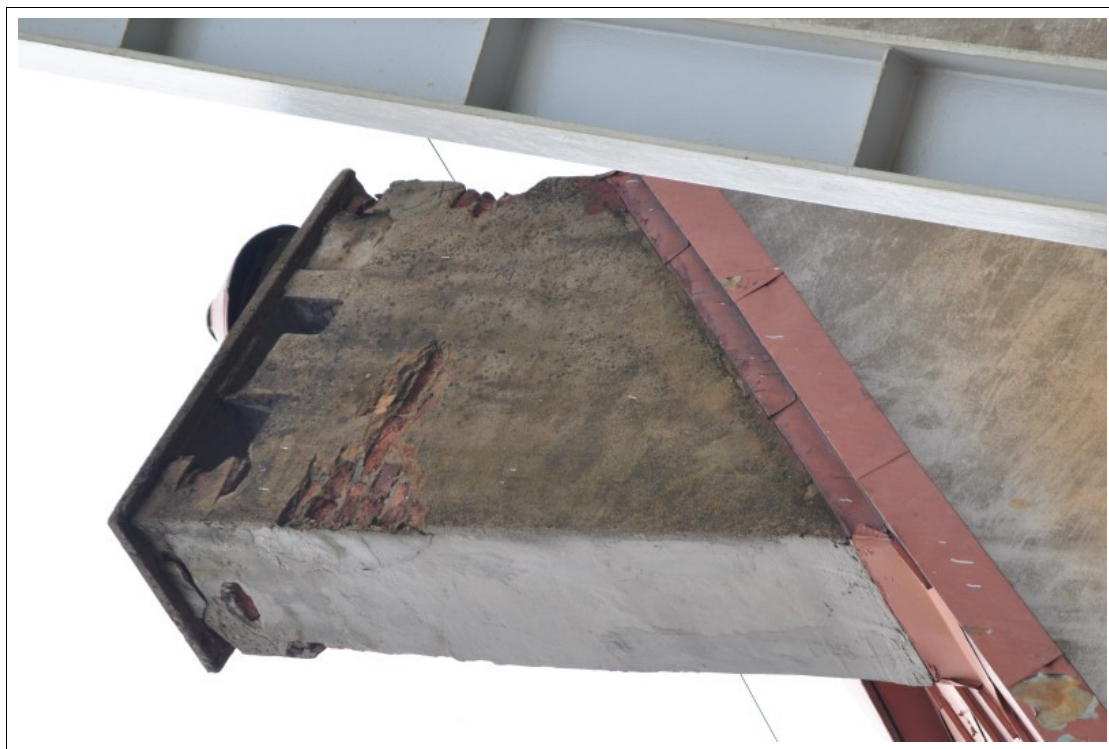
Konstrukcje murowe kominów ogólnie w stanie jeszcze dostatecznym, aczkolwiek pojedyncze kominy w stanie niezadawalającym (rozmożony materiał ceramiczny). Tynki wykazują liczne ubytki i spękania kwalifikujące je do całkowitej wymiany. Czapki kominowe żelbetowe, w stanie niezadawalającym, beton skorodowany z licznymi ubytkami, w wielu miejscach brak, lub odparzona otulina prętów zbrojeniowych. Na segmencie Ł część wylotów kanałów kominowych jest przysłonięta obróbkami blacharskimi. Kominy na segmencie A są wyposażone w nakrywy z blach ocynkowanych o zróżnicowanej formie, co stwarza bardzo nieestetyczne wrażenie, część nakrywy skorodowana.

FOT 1-020. 04.06.2012 – Żernica ul. Leopolda Miki 37 - obiekt szkolno-przedszkolny - widok zdegradowanego przez wody opadowe komina.

FOT 1-021. 04.06.2012 – Żernica ul. Leopolda Miki 37 - obiekt szkolno-przedszkolny - widok zdegradowanego przez wody opadowe komina.

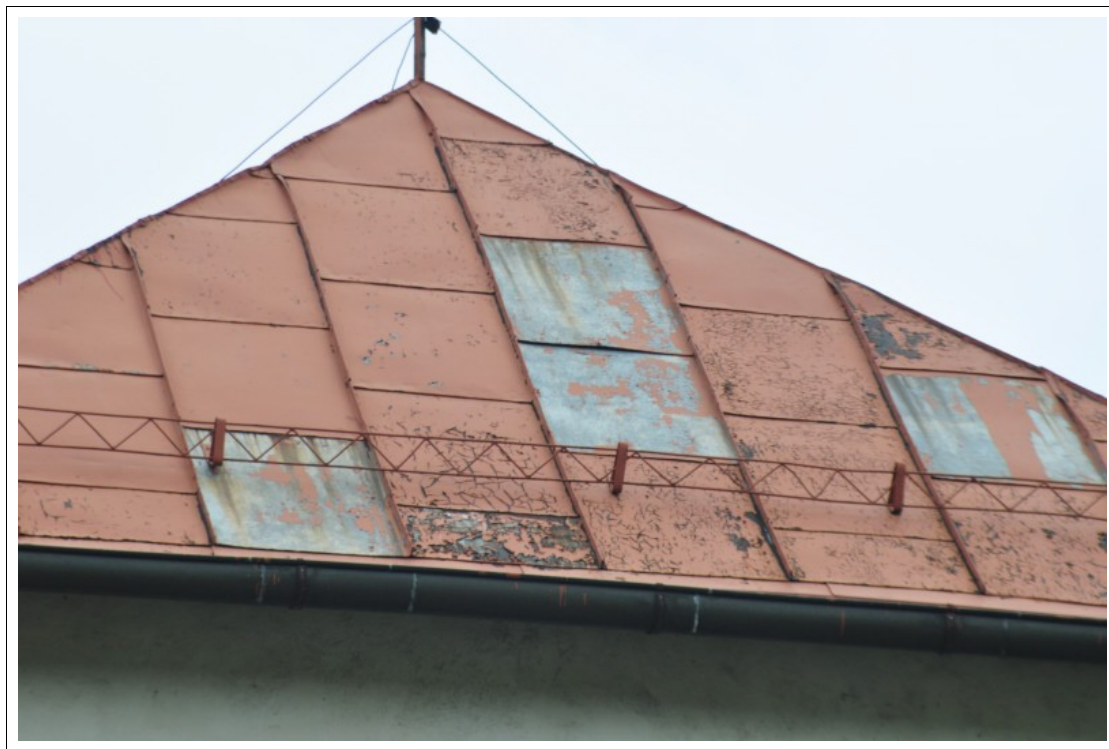
FOT 1-022. 04.06.2012 – Żernica ul. Leopolda Miki 37 - obiekt szkolno-przedszkolny - widoczne ubytki i złuszczenia powłok lakierniczych, oraz korozja pokrycia dachu.

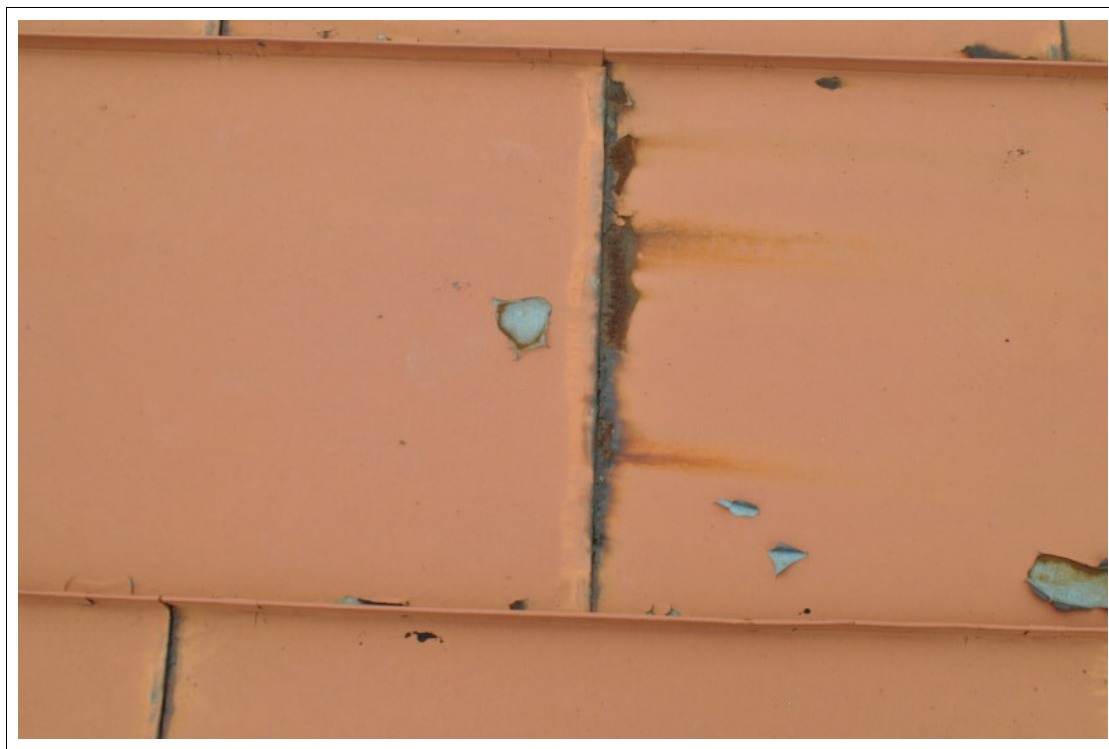
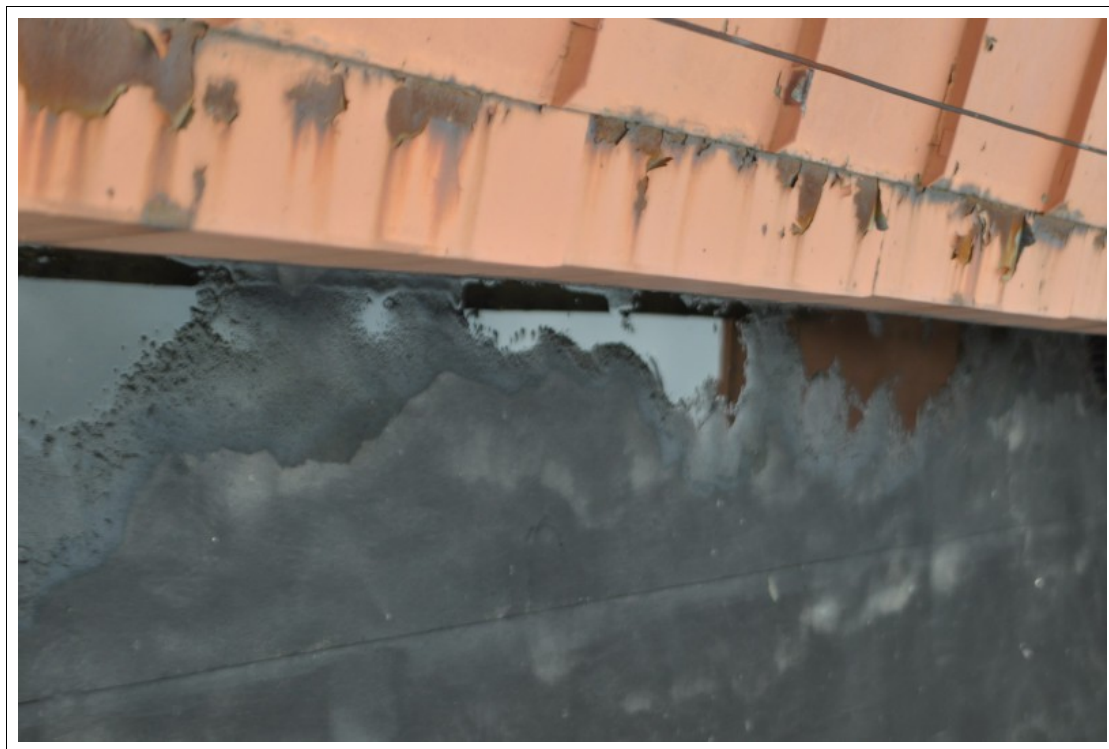
FOT 1-023. 04.06.2012 – Żernica ul. Leopolda Miki 37 - obiekt szkolno-przedszkolny - widoczne zbliżenie charakterystycznego miejsca korozji pokrycia dachowego.

FOT 1-024. 04.06.2012 – Żernica ul. Leopolda Miki 37 - obiekt szkolno-przedszkolny - j.w.

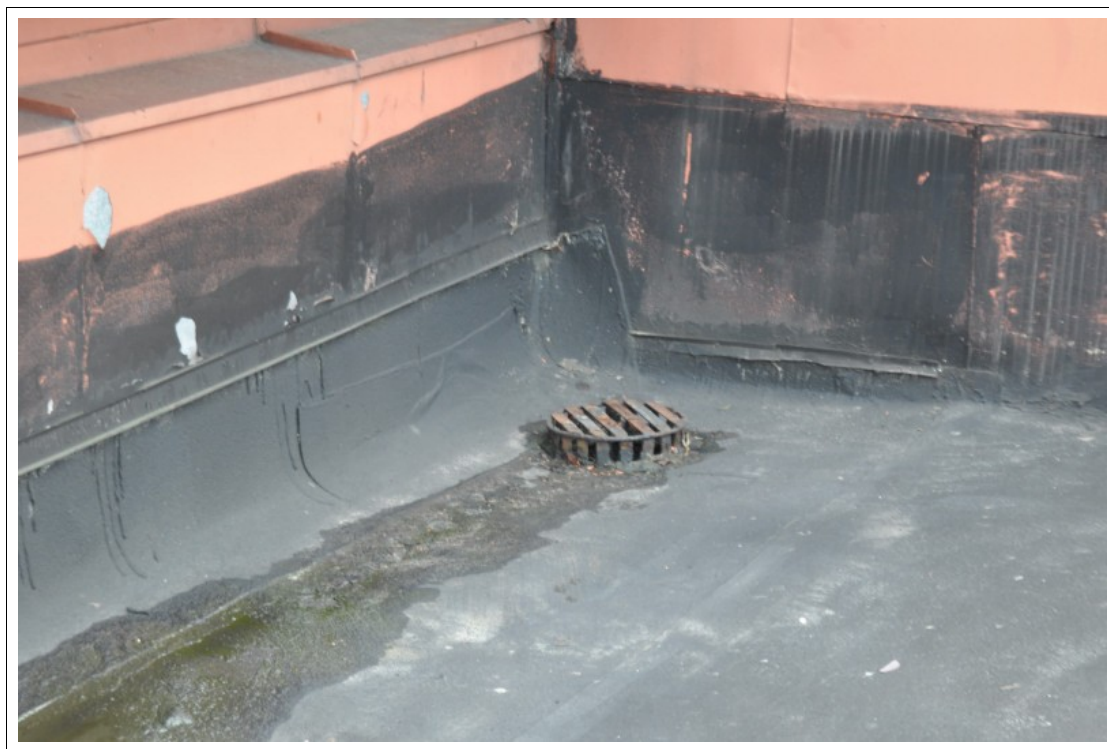
Pokrycie z papy termozgrzewalnej ułożone na warstwie wełny mineralnej (sala gimnastyczna) nosi ślady wielokrotnych napraw. W kilku miejscach stwierdzono pęknięcia wskrośne membrany dachowej. Nałożona wzdłuż kalenicy łąta wykazuje również zarysowanie w miejscu wcześniejszego pęknięcia. Obróbki blacharskie wykonane niestarannie w większości noszą ślady zaawansowanej korozji. Wewnętrzne koryto odwadniające wykonane niestarannie, zewnętrzna rynna pocięta, napełniona wodą z mułem, bez możliwości odpływu (brak spadków).

FOT 1-025. 04.06.2012 – Żernica ul. Leopolda Miki 37 - obiekt szkolno-przedszkolny - dach sali gimnastycznej - widoczne niestaranne i niefachowe wykończenia membrany uszczelniającej do ścian.

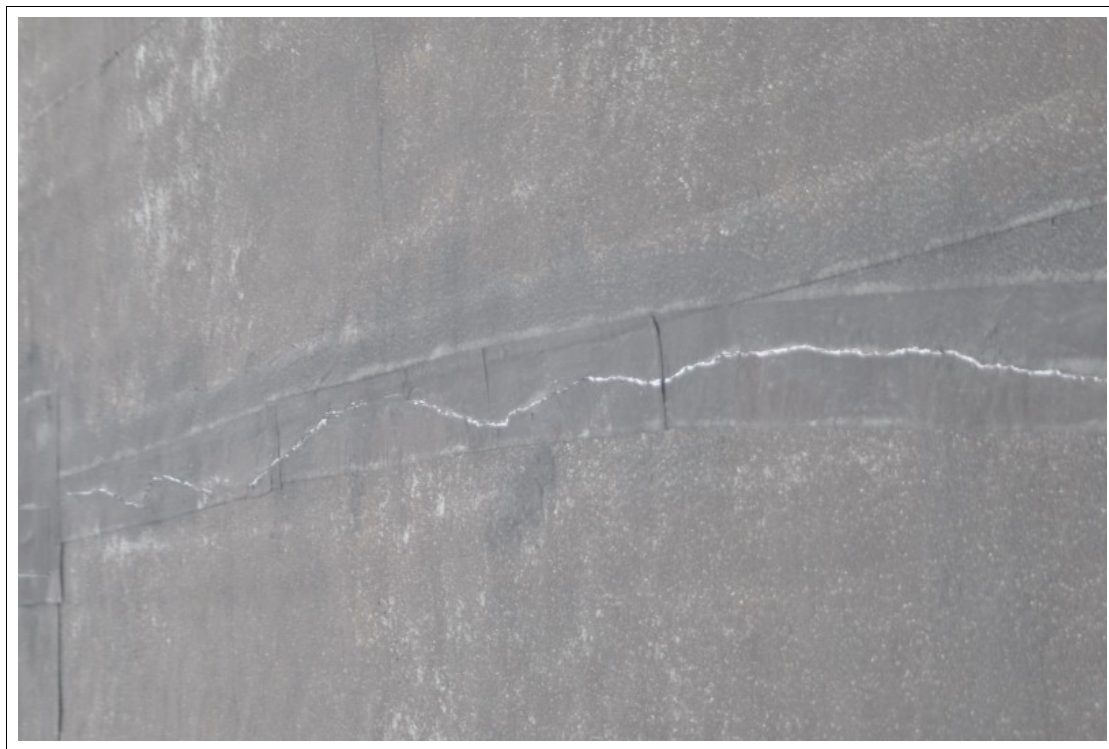
FOT 1-026. 04.06.2012 – Żernica ul. Leopolda Miki 37 - obiekt szkolno-przedszkolny - dach sali gimnastycznej - widoczne pęknięcie membrany pomimo wcześniejszych reparacji.

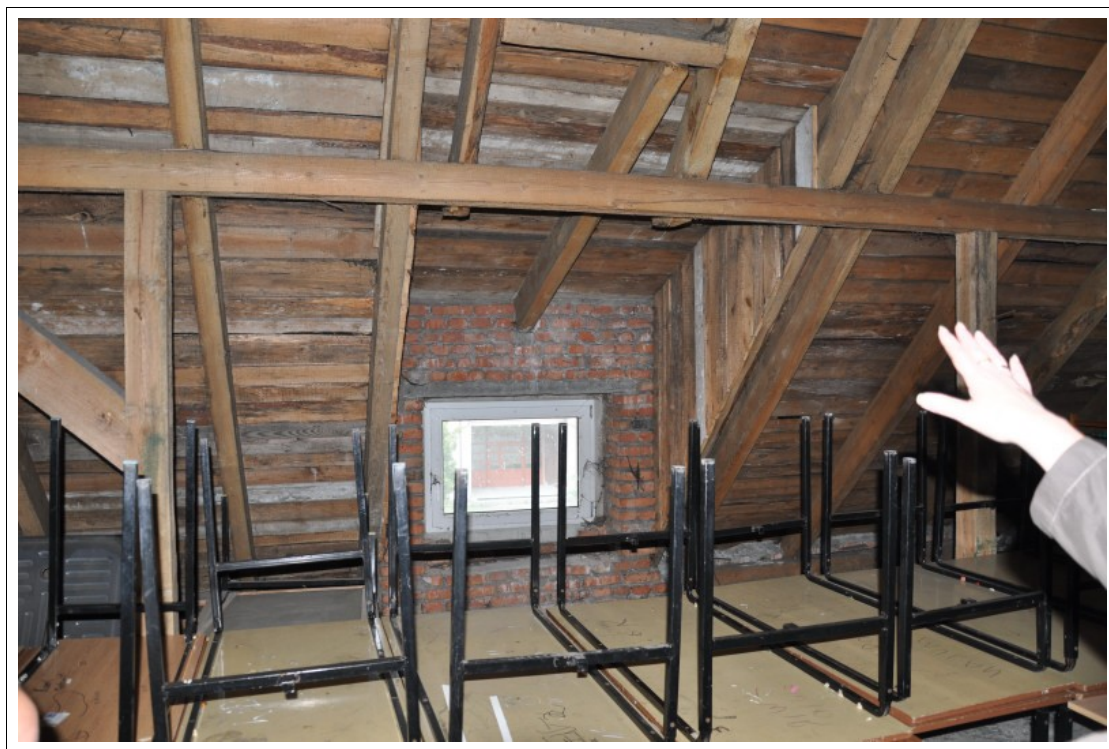
FOT 1-029. 04.06.2012 – Żernica ul. Leopolda Miki 37 - obiekt szkolno-przedszkolny - poddasze segment F - osadzenie lukarny, niestaranne wykonanie.

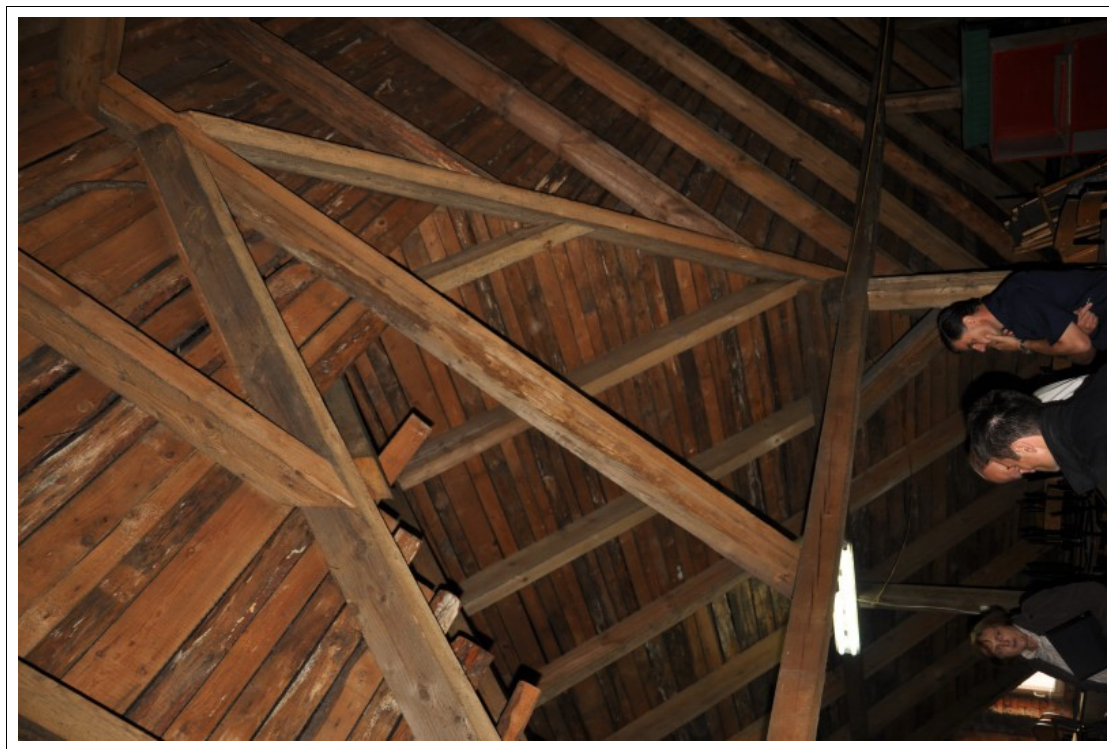
W trakcie wizji lokalnej, szczegółowym oględzinom poddano jedynie ten fragment poddasza, który w koncepcji przebudowy przeznaczony był na zlokalizowanie dodatkowych oddziałów przedszkolnych. Na tej podstawie stwierdzono wykonanie więźby z pozaklasowego materiału. Deskowanie składa się w dużej części z okorków, czyli materiału zasadniczo odpadowego. W połaci dachu zabudowano również drewno wykorzystywane wcześniej na szalunek lub do innych prac budowlanych gdzie zostało zanieczyszczone zaprawą i betonem. Stwierdzono również stosowanie niepełnowymiarowych kantówek (ubytek przekroju poprzecznego dochodzi w niektórych belkach do 30 %), również nieokorowanych. Pozostawienie kory na drewnie budowlanym przewidzianym do budowy więźby jest niedopuszczalne, ponieważ stanowi ona wylęgarnię szkodników technicznych drewna. Sam montaż więźby przeprowadzono również niestarannie, brak mocowania płatwi do słupów, niepionowo ustawione słupy, brak mocowania na łączeniu wzdłużnym belek, zarówno tramów jak i płatwi, niektóre krokwie koszowe wykonano z nadbijanych desek, zamiast z materiału litego.

FOT 1-030. 04.06.2012 – Żernica ul. Leopolda Miki 37 - obiekt szkolno-przedszkolny - poddasze segment F - fragment więźby z krokiewmi koszowymi, niestaranne wykonanie.

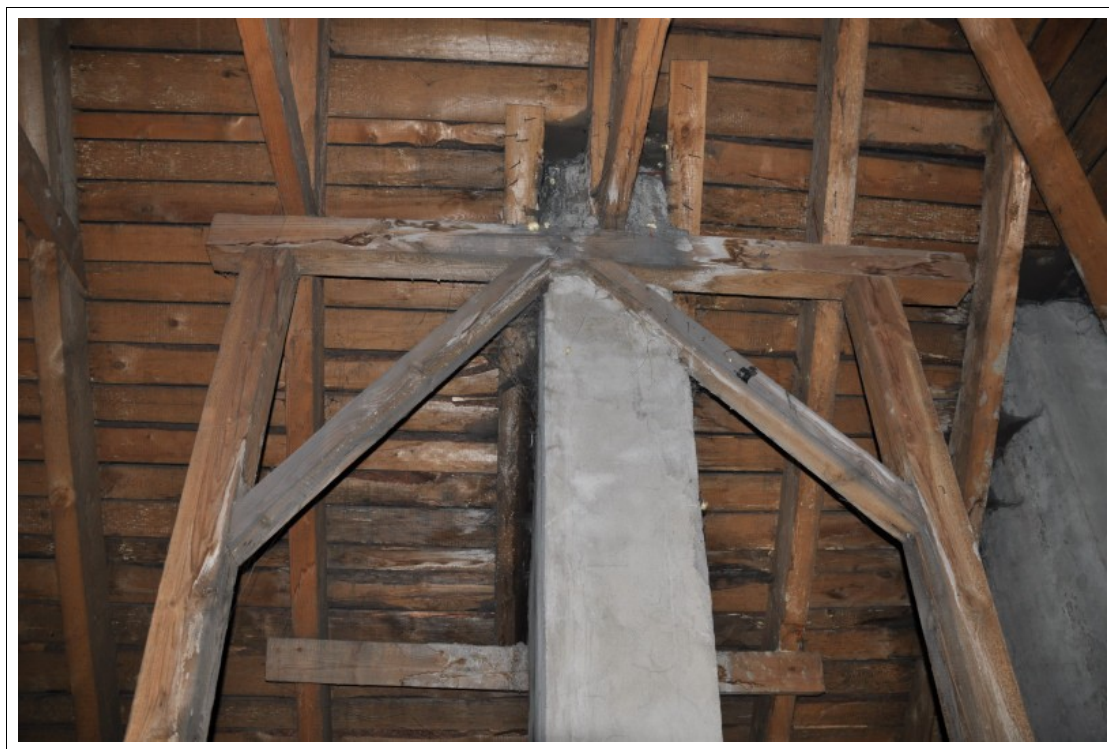
FOT 1-031. 04.06.2012 – Żernica ul. Leopolda Miki 37 - obiekt szkolno-przedszkolny - poddasze segment F - fragment więźby z przejściem kominowym, niestaranne wykonanie.

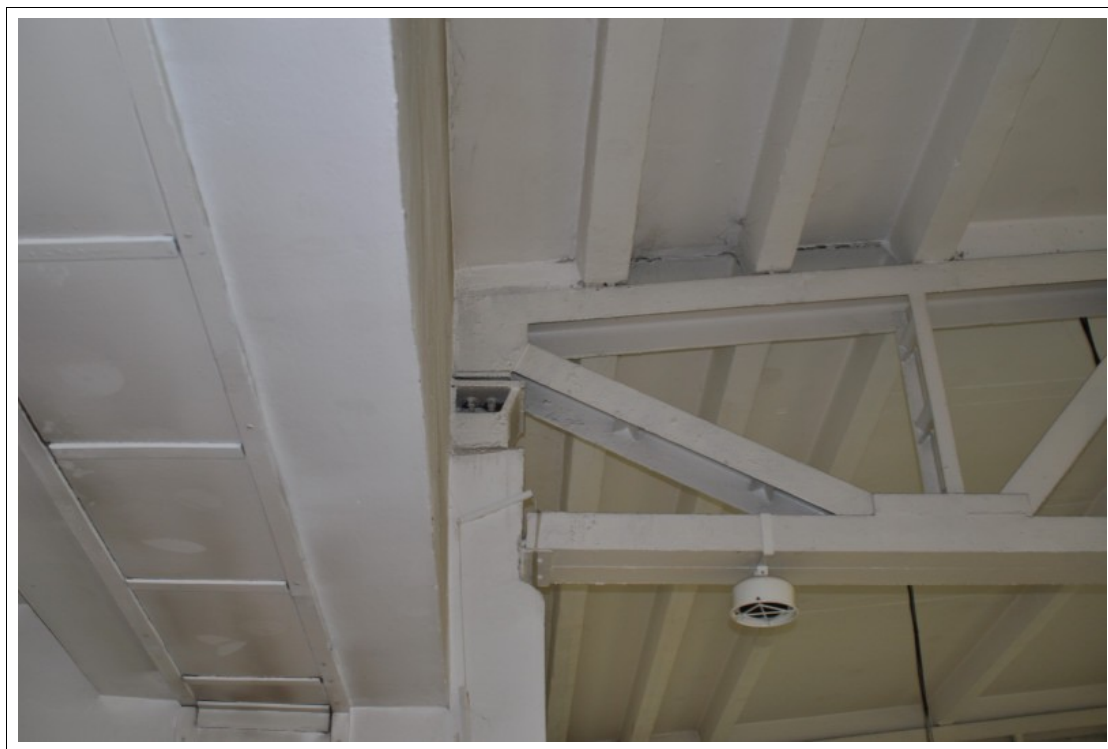
FOT 1-033. 04.06.2012 – Żernica ul. Leopolda Miki 37 - obiekt szkolno-przedszkolny - zbliżenie poprzedniego ujęcia - widoczne ślady przemieszczeń płyt dachowych.

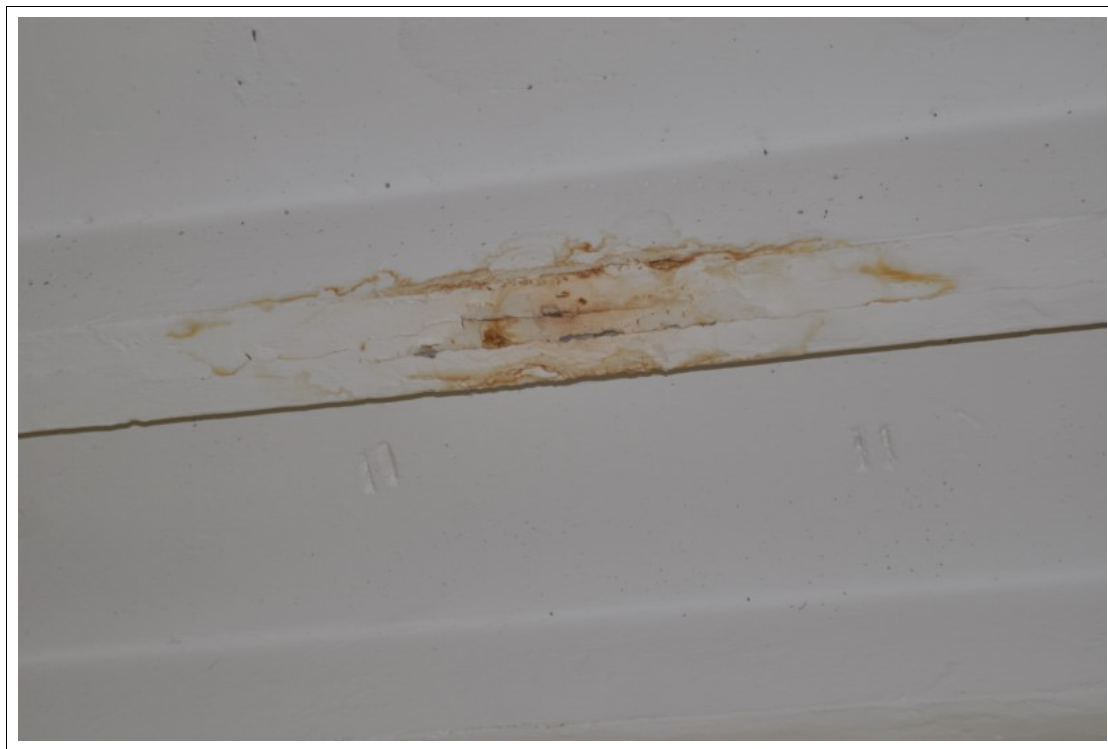
FOT 1-034. 04.06.2012 – Żernica ul. Leopolda Miki 37 - obiekt szkolno-przedszkolny - sala gimnastyczna - zarysowane złącze pomiędzy płytami dachowymi, widoczne ślady penetracji wód opadowych i korozji.
