# EKSPERTYZA TECHNICZNO-BUDOWLANA

stanu technicznego istniejącego obiektu  
szkolno-przedszkolnego  
przy ul. Leopolda Miki 37 w Żernicy

Mikołów, czerwiec 2012

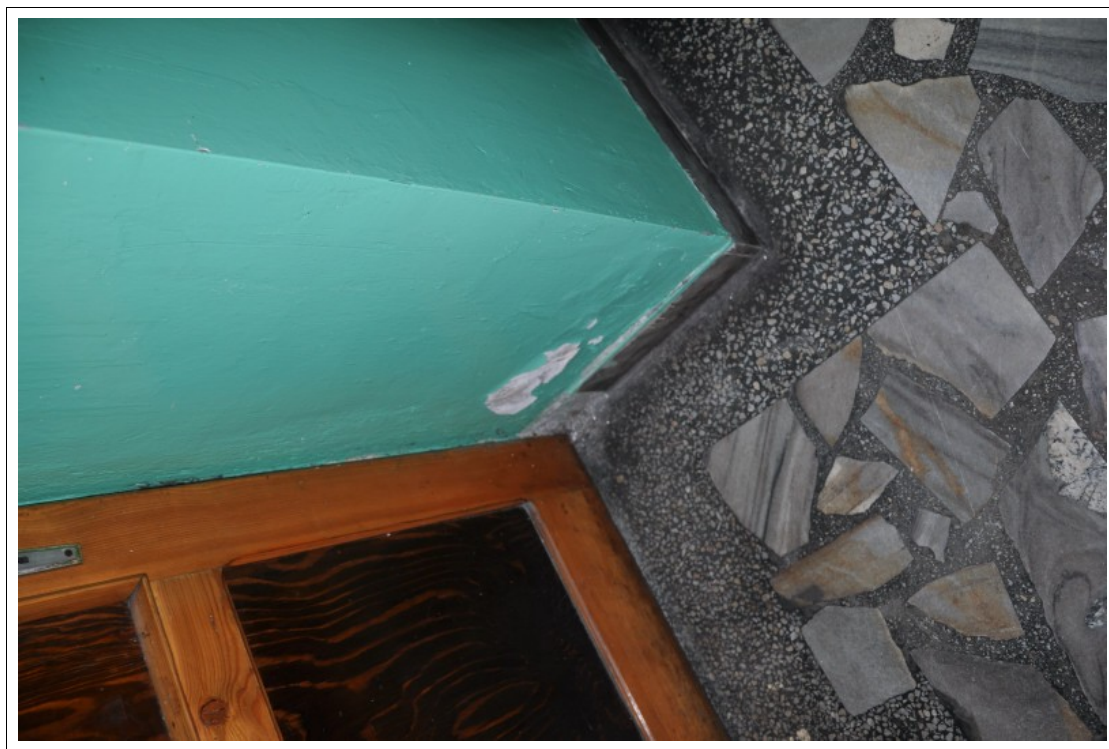
Ściany piwnic (zewnętrzne i wewnętrzne) w wielu miejscach wyraźnie zawilgocone przy posadzce. Zarejestrowane uszkodzenia tynków są wynikiem stałego namakania i podciągania wilgoci przez mury. Stwierdzone zawilgocenie ścian wskazuje na nieprawidłowo funkcjonującą izolację przeciwwilgociową na ścianach i w poziomie posadzki. Również na poziomie parteru stwierdzono miejscowo permanentne zawilgocenia murów ponad posadzką. Zjawisko nasila się w pomieszczeniach o słabej wentylacji lub mało wydajnej instalacji grzewczej.

FOT 1-035. 04.06.2012 – Żernica ul. Leopolda Miki 37 - obiekt szkolno-przedszkolny - widoczne zawilgocenie ścian przy posadzce parteru.

Zgodnie z zamieszczonym wyżej opisem stanu istniejącego, zarejestrowano w wielu miejscach zawilgocenia murów w strefie przyposadzkowej. Przyczyną zaistniałego stanu rzeczy jest brak skutecznej izolacji przeciwwilgociowej murów podziemia i cokołów. W miejscach uszkodzeń cokołów, czy zapadniętego chodnika, poddano oględzinom ścianę zewnętrzną pod kątem istnienia i skuteczności tejże izolacji. W żadnym z badanych miejsc nie stwierdzono istnienia sprawnej izolacji przeciwwilgociowej. W wielu miejscach na poziomie terenu i powyżej nie stwierdzono istnienia jakiegokolwiek izolacji. W innych miejscach izolacje są szczątkowe, poprzerywane lub wykonane z nieodpowiednich materiałów lub w sposób wysoce niestaranny, nie gwarantujący szczelności powłoki. W tej sytuacji, w celu utrzymania należytego stanu technicznego konstrukcji murowych ścian zewnętrznych, należy bezwzględnie zaprojektować i wdrożyć wykonanie nowej, skutecznej izolacji przeciwwilgociowej. Niniejsze wiąże się z koniecznością odcinkowego odstonięcia wszystkich murów zewnętrznych do poziomu posadowienia. W projekcie należy, zdaniem autorów niniejszego opracowania uwzględnić również docieplenie strefy fundamentowej do głębokości przemarzania.

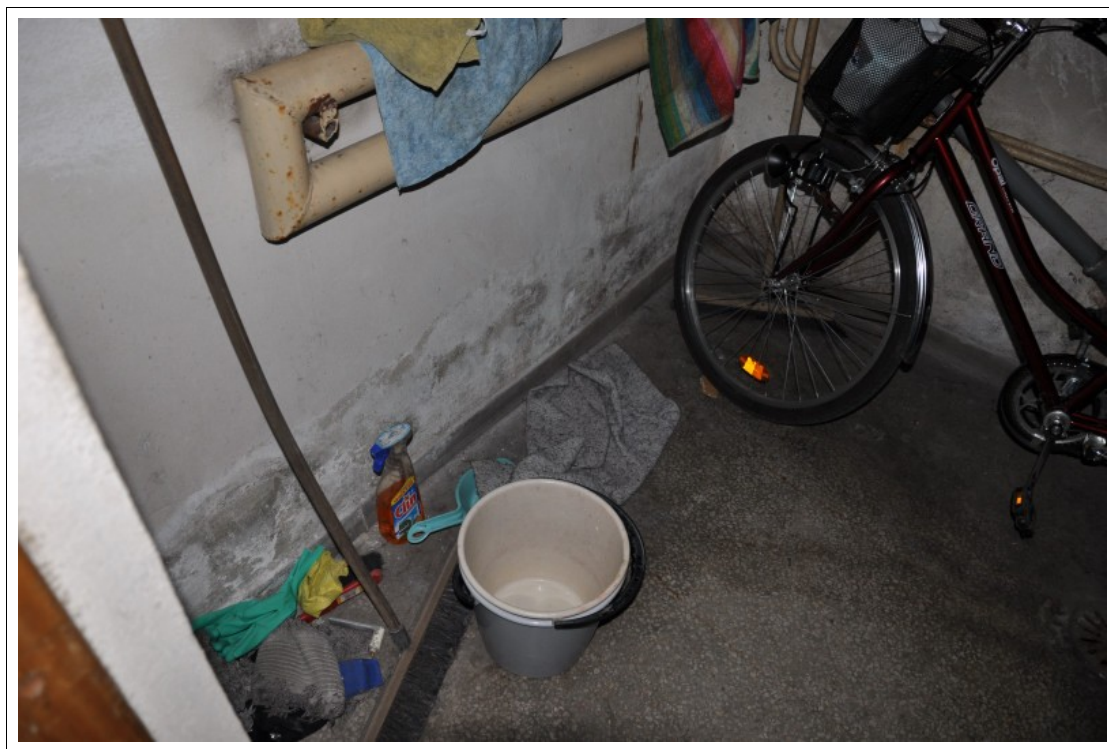
FOT 1-036. 04.06.2012 – Żernica ul. Leopolda Miki 37 - obiekt szkolno-przedszkolny - widoczne zawilgocenie ścian przy posadzce piwnicy.

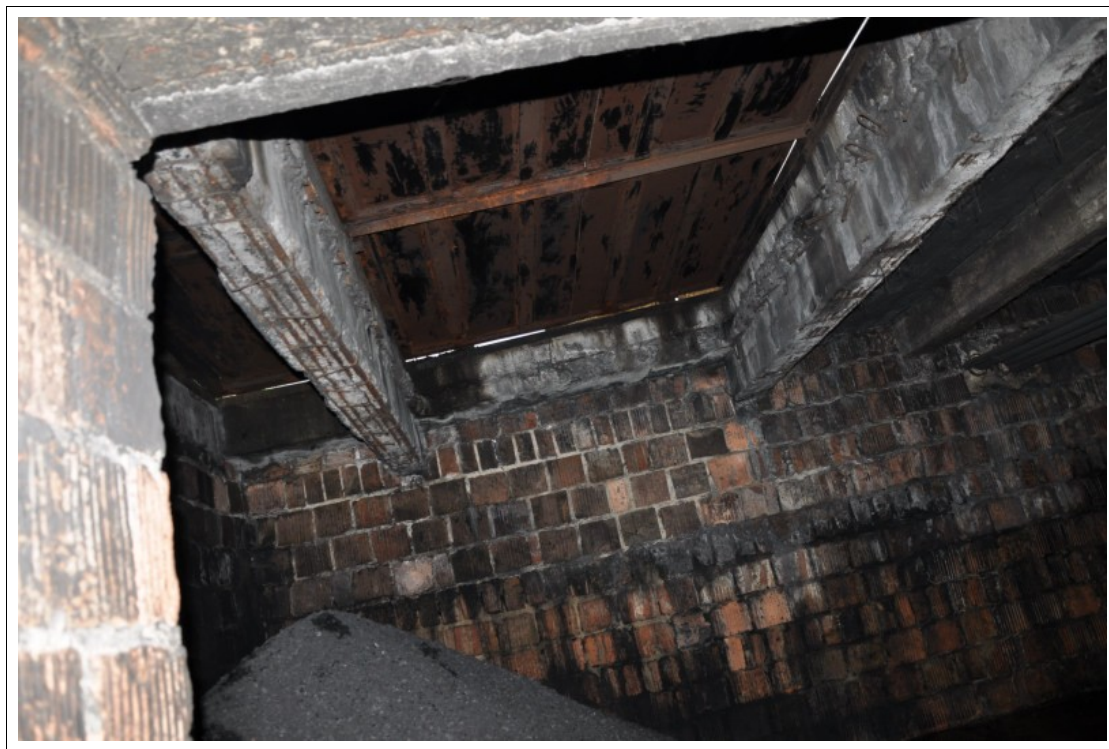
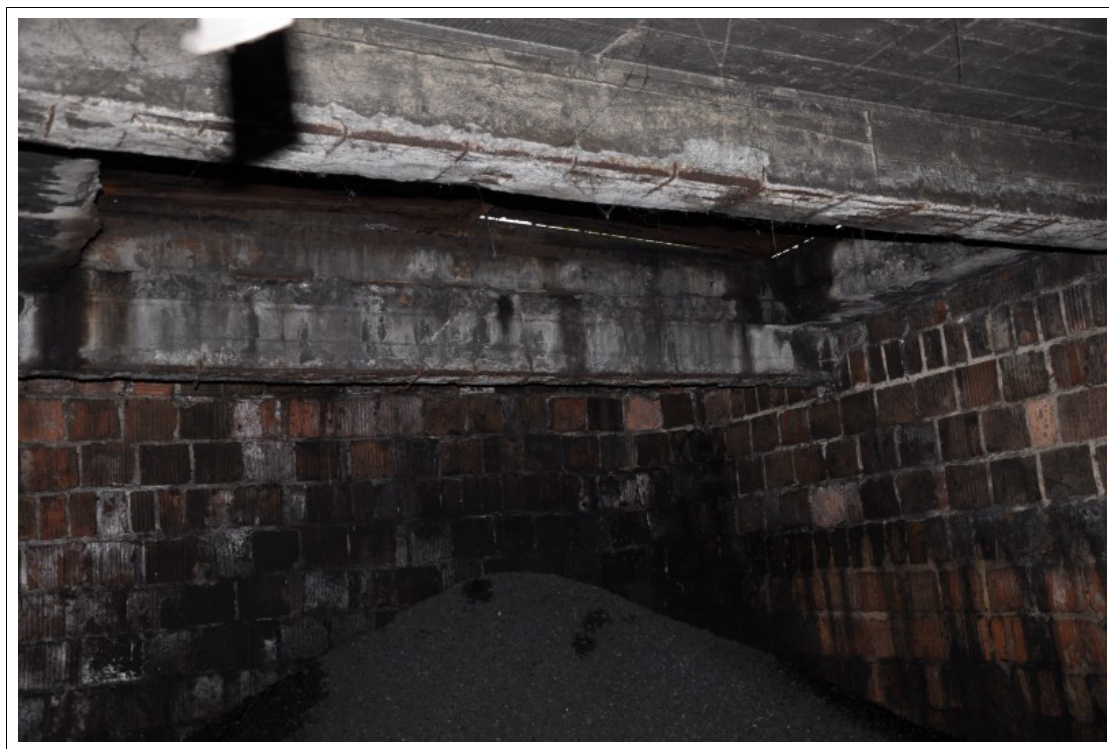
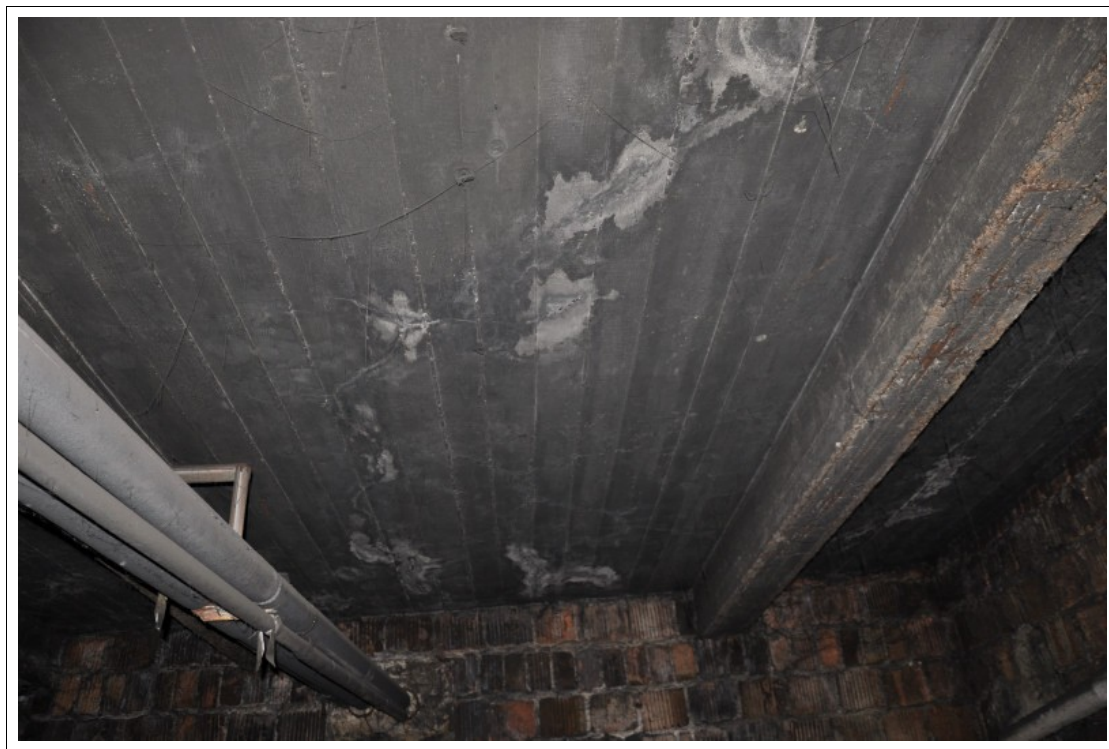
Skład opału jest w bardzo zróżnicowanym stanie technicznym. Część w której znajduje się zsyp opału (segment J) jest w stanie niedostatecznym. Ściany pozbawione tynków, zawilgocone i zanieczyszczone pyłem węglowym wymagają pilnie kapitalnego remontu. Strop nad tą częścią składu opału jest w stanie niezadawalającym.

FOT 1-038. 04.06.2012 – Żernica ul. Leopolda Miki 37 - obiekt szkolno-przedszkolny - piwnica - widoczny skorodowany beton i odsłonięte oraz skorodowane zbrojenie belek stropu nad zsysem opału.

FOT 1-039. 04.06.2012 – Żernica ul. Leopolda Miki 37 - obiekt szkolno-przedszkolny - j.w., ujęcie z wnętrza zsypania.

FOT 1-040. 04.06.2012 – Żernica ul. Leopolda Miki 37 - obiekt szkolno-przedszkolny - j.w., widoczna skorodowana belka z odsłoniętym zbrojeniem w głębi zsypania oraz zarysowana, przeciekająca płyta stropu.

W przypadku podjęcia decyzji o naprawie uszkodzonych, skorodowanych belek/żeber oraz płyty stropu nad składem opału należy :

- Usunąć w tym obszarze skorodowany lub uszkodzony mechanicznie beton aż do zdrowego podłoża. Beton musi być oczyszczony, nośny, bez luźnych elementów. Należy usunąć warstwy odspojone, mleczko cementowe, oraz ewentualne stare powłoki;

- Oczyszczone zbrojenie należy zabezpieczyć środkiem antykorozyjnym, zgodnym z systemem naprawczym;
- W przypadku ubytku wymaganego przekroju zbrojenia konieczne jest wklejenie dodatkowego zbrojenia albo zastosowanie zbrojenia zewnętrznego.

- Przygotować zaprawę cementową modyfikowaną polimerem;
- W miejscach dużych ubytków należy posłużyć się zaprawą ze zbrojeniem syntetycznym lub zazbroić prętami ze stali nierdzewnej średnicy 4,5 mm;
