**UCHWAŁA NR.....**  
**RADY GMINY PILCHOWICE**  
**z dnia 25 września 2014r**

**w sprawie zmiany „Programu usuwania azbestu i wyrobów zawierających azbest dla Gminy Pilchowice”**

## 6. INFORMACJA O ILOŚCI I ROZMIESZCZENIU WYROBÓW ZAWIERAJĄCYCH AZBEST NA TERENIE GMINY PILCHOWICE – ANALIZA WYNIKÓW INWENTARYZACJI

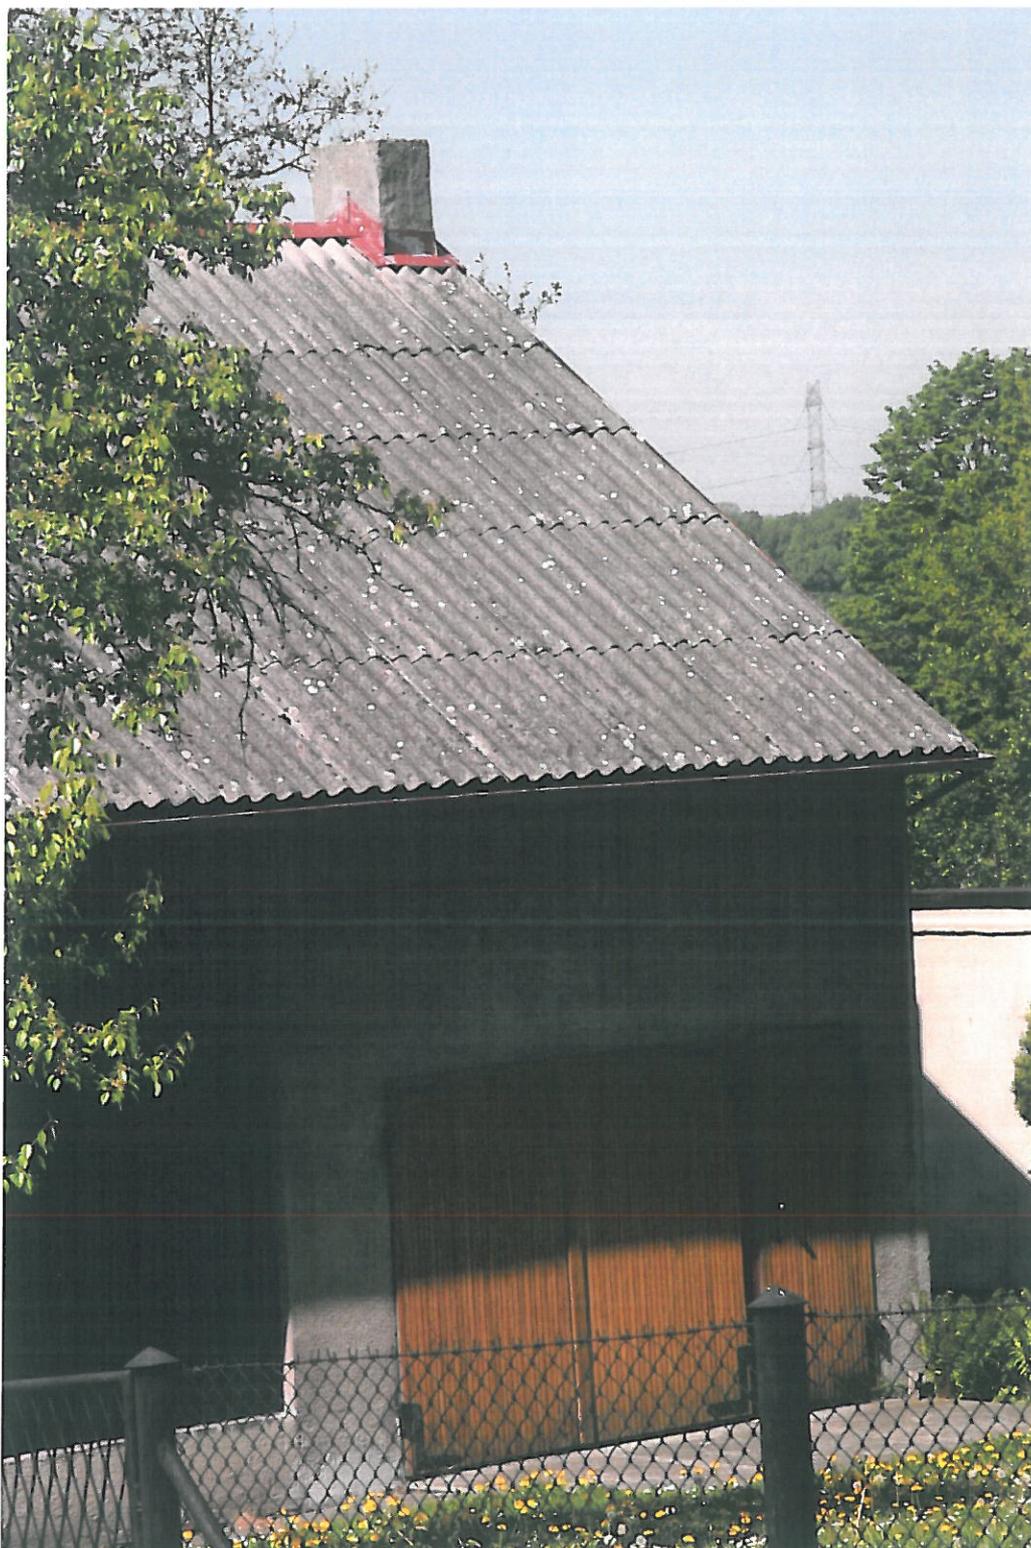
Rysunek 1 Dach pokryty płytami azbestowymi falistymi w II stopniu pilności zlokalizowany na terenie Gminy Pilchowice

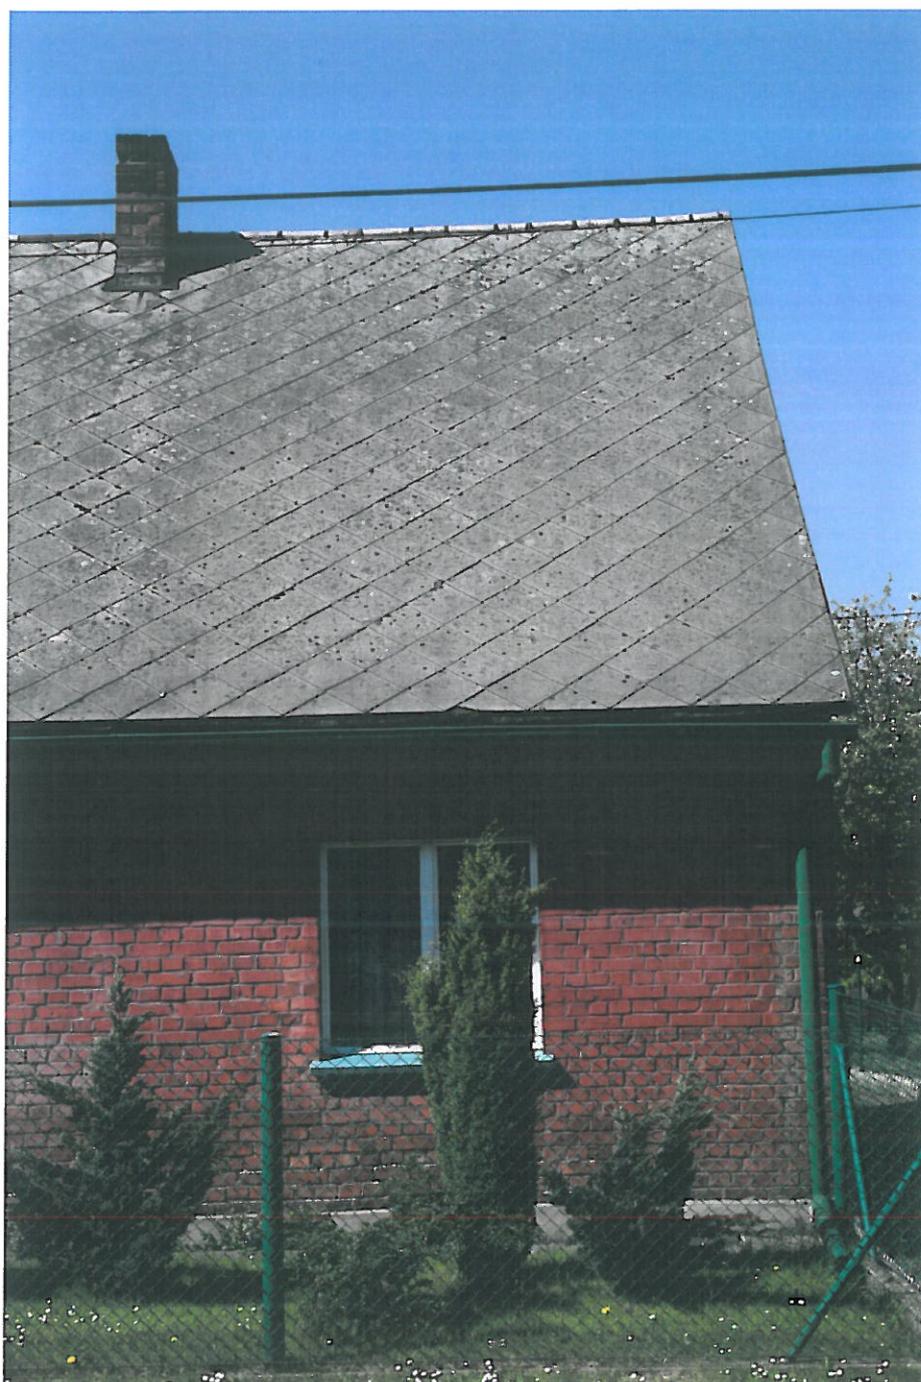
Rysunek 6 Dach budynku mieszkalnego pokryty płytami azbestowymi płaskimi zlokalizowany na terenie Gminy Pilchowice

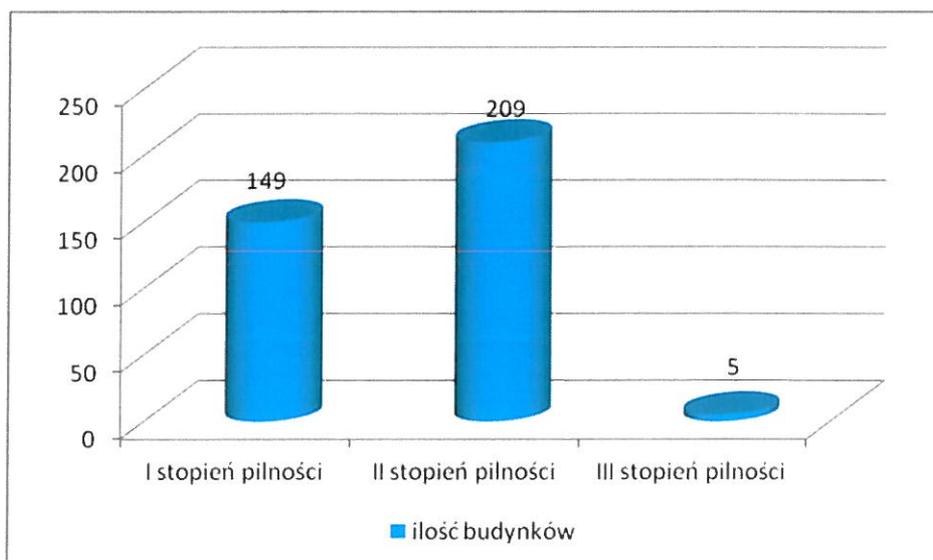
Rysunek 10 Ewidencja ilościowa stanu technicznego wyrobów zawierających azbest w obiektach będących własnością osób fizycznych, zlokalizowanych na terenie Gminy Pilchowice

W zestawieniu zamieszczonych powyżej wynika, iż około 25% wyrobów zawierających azbest zlokalizowanych na terenie posesji osób prywatnych w Gminie Pilchowice należy do I stopnia pilności, oznacza to, iż wyroby te powinny zostać natychmiast usunięte. 74% wyrobów to II stopień pilności czyli należy przeprowadzić za rok ocenę stanu tych wyrobów. Tylko 1% powłok azbestowych w czasie oceny wstępnej zakwalifikowano do III stopnia pilności, czyli ocena możliwości bezpiecznego użytkowania zostanie przeprowadzona za 5 lat.

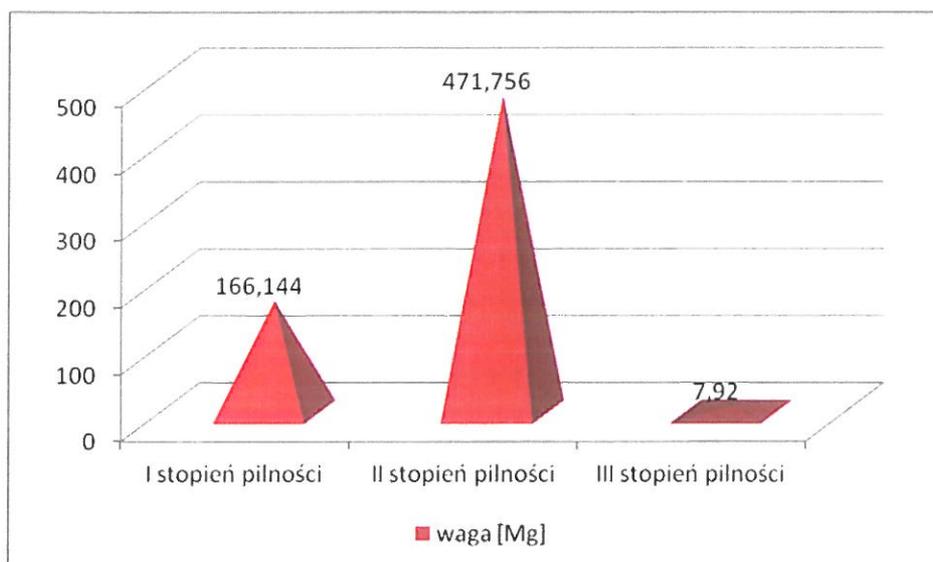
Rysunek 11 Ewidencja wagowa stanu technicznego wyrobów zawierających azbest w obiektach będących własnością osób fizycznych, zlokalizowanych na terenie Gminy Pilchowice

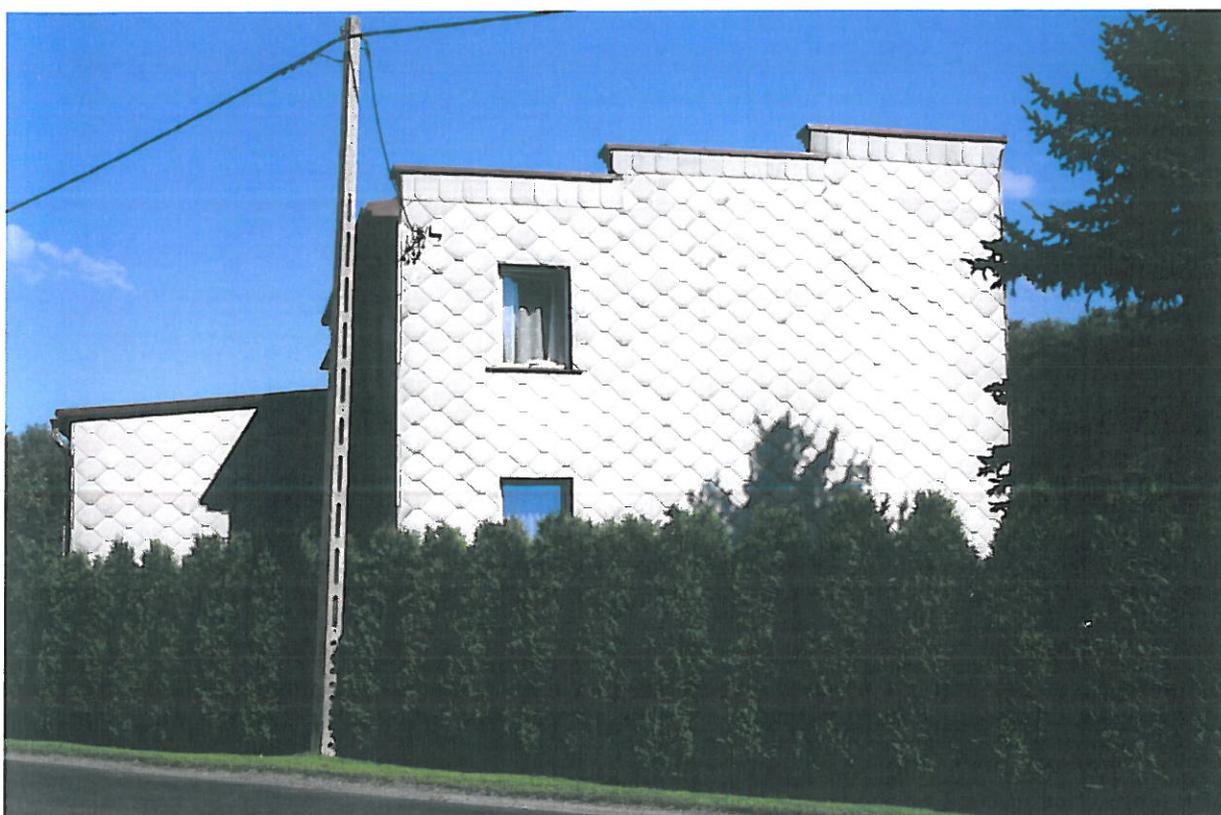
Rysunek 14 Elewacja pokryta płytami azbestowymi płaskimi (III stopień pilności)

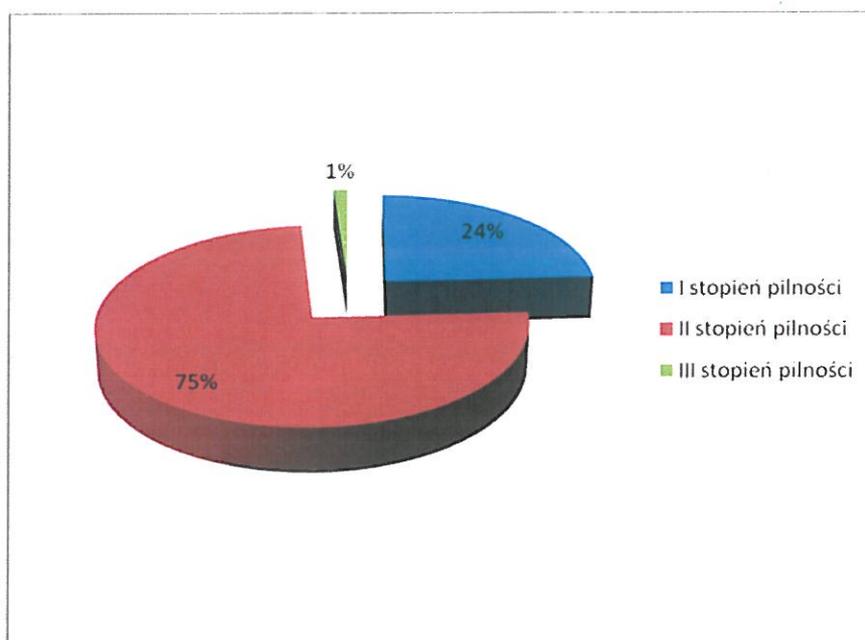
Rysunek 15 Procentowy udział stopnia pilności usuwania wszystkich wyrobów zawierających azbest z obiektów, zlokalizowanych na terenie Gminy Pilchowice

Z powyższego zestawienia wynika, że na terenie Gminy Pilchowice wśród wszystkich zewidencjonowanych budynków i posesji na terenie, których występują pokrycia zawierające azbest 24% nadaje się do natychmiastowego usunięcia, natomiast pozostałe 76% w/w wyrobów zaliczono do II i III stopnia pilności, oznacza to, iż konieczna będzie ponowna ocena tych wyrobów za rok dotyczy to II stopnia pilności i za 5 lat – dotyczy III stopnia pilności.
