Inwestycja: <b>Adaptacja i wyposażenie lokalu na utworzenie klubu dziecięcego realizowanego w Zespole Szkolno-Przedszkolnym w Wilczy ul. Karola Marki 27</b>		Inwestor: GMINA PILCHOWICE	
Tytuł rys: <b>PROJEKT WYKONAWCZY Przebudowy budynku mieszkalnego na klub dziecięcy w Wilczy</b>		Projektował: Sprawdził:	
<b>Rozbiórka ścianek poddasza</b>		Podziółka: Nr archiw. rys.	
Zakład projektowania architektoniczno-budowlanego <b>PION</b> 42-675 Ziemlice ul. Mikulczycka 57		Stadium: Arkusz	
1:50		<b>Rys. WIL- R 03</b>	
		<b>PW</b>	
		A.2

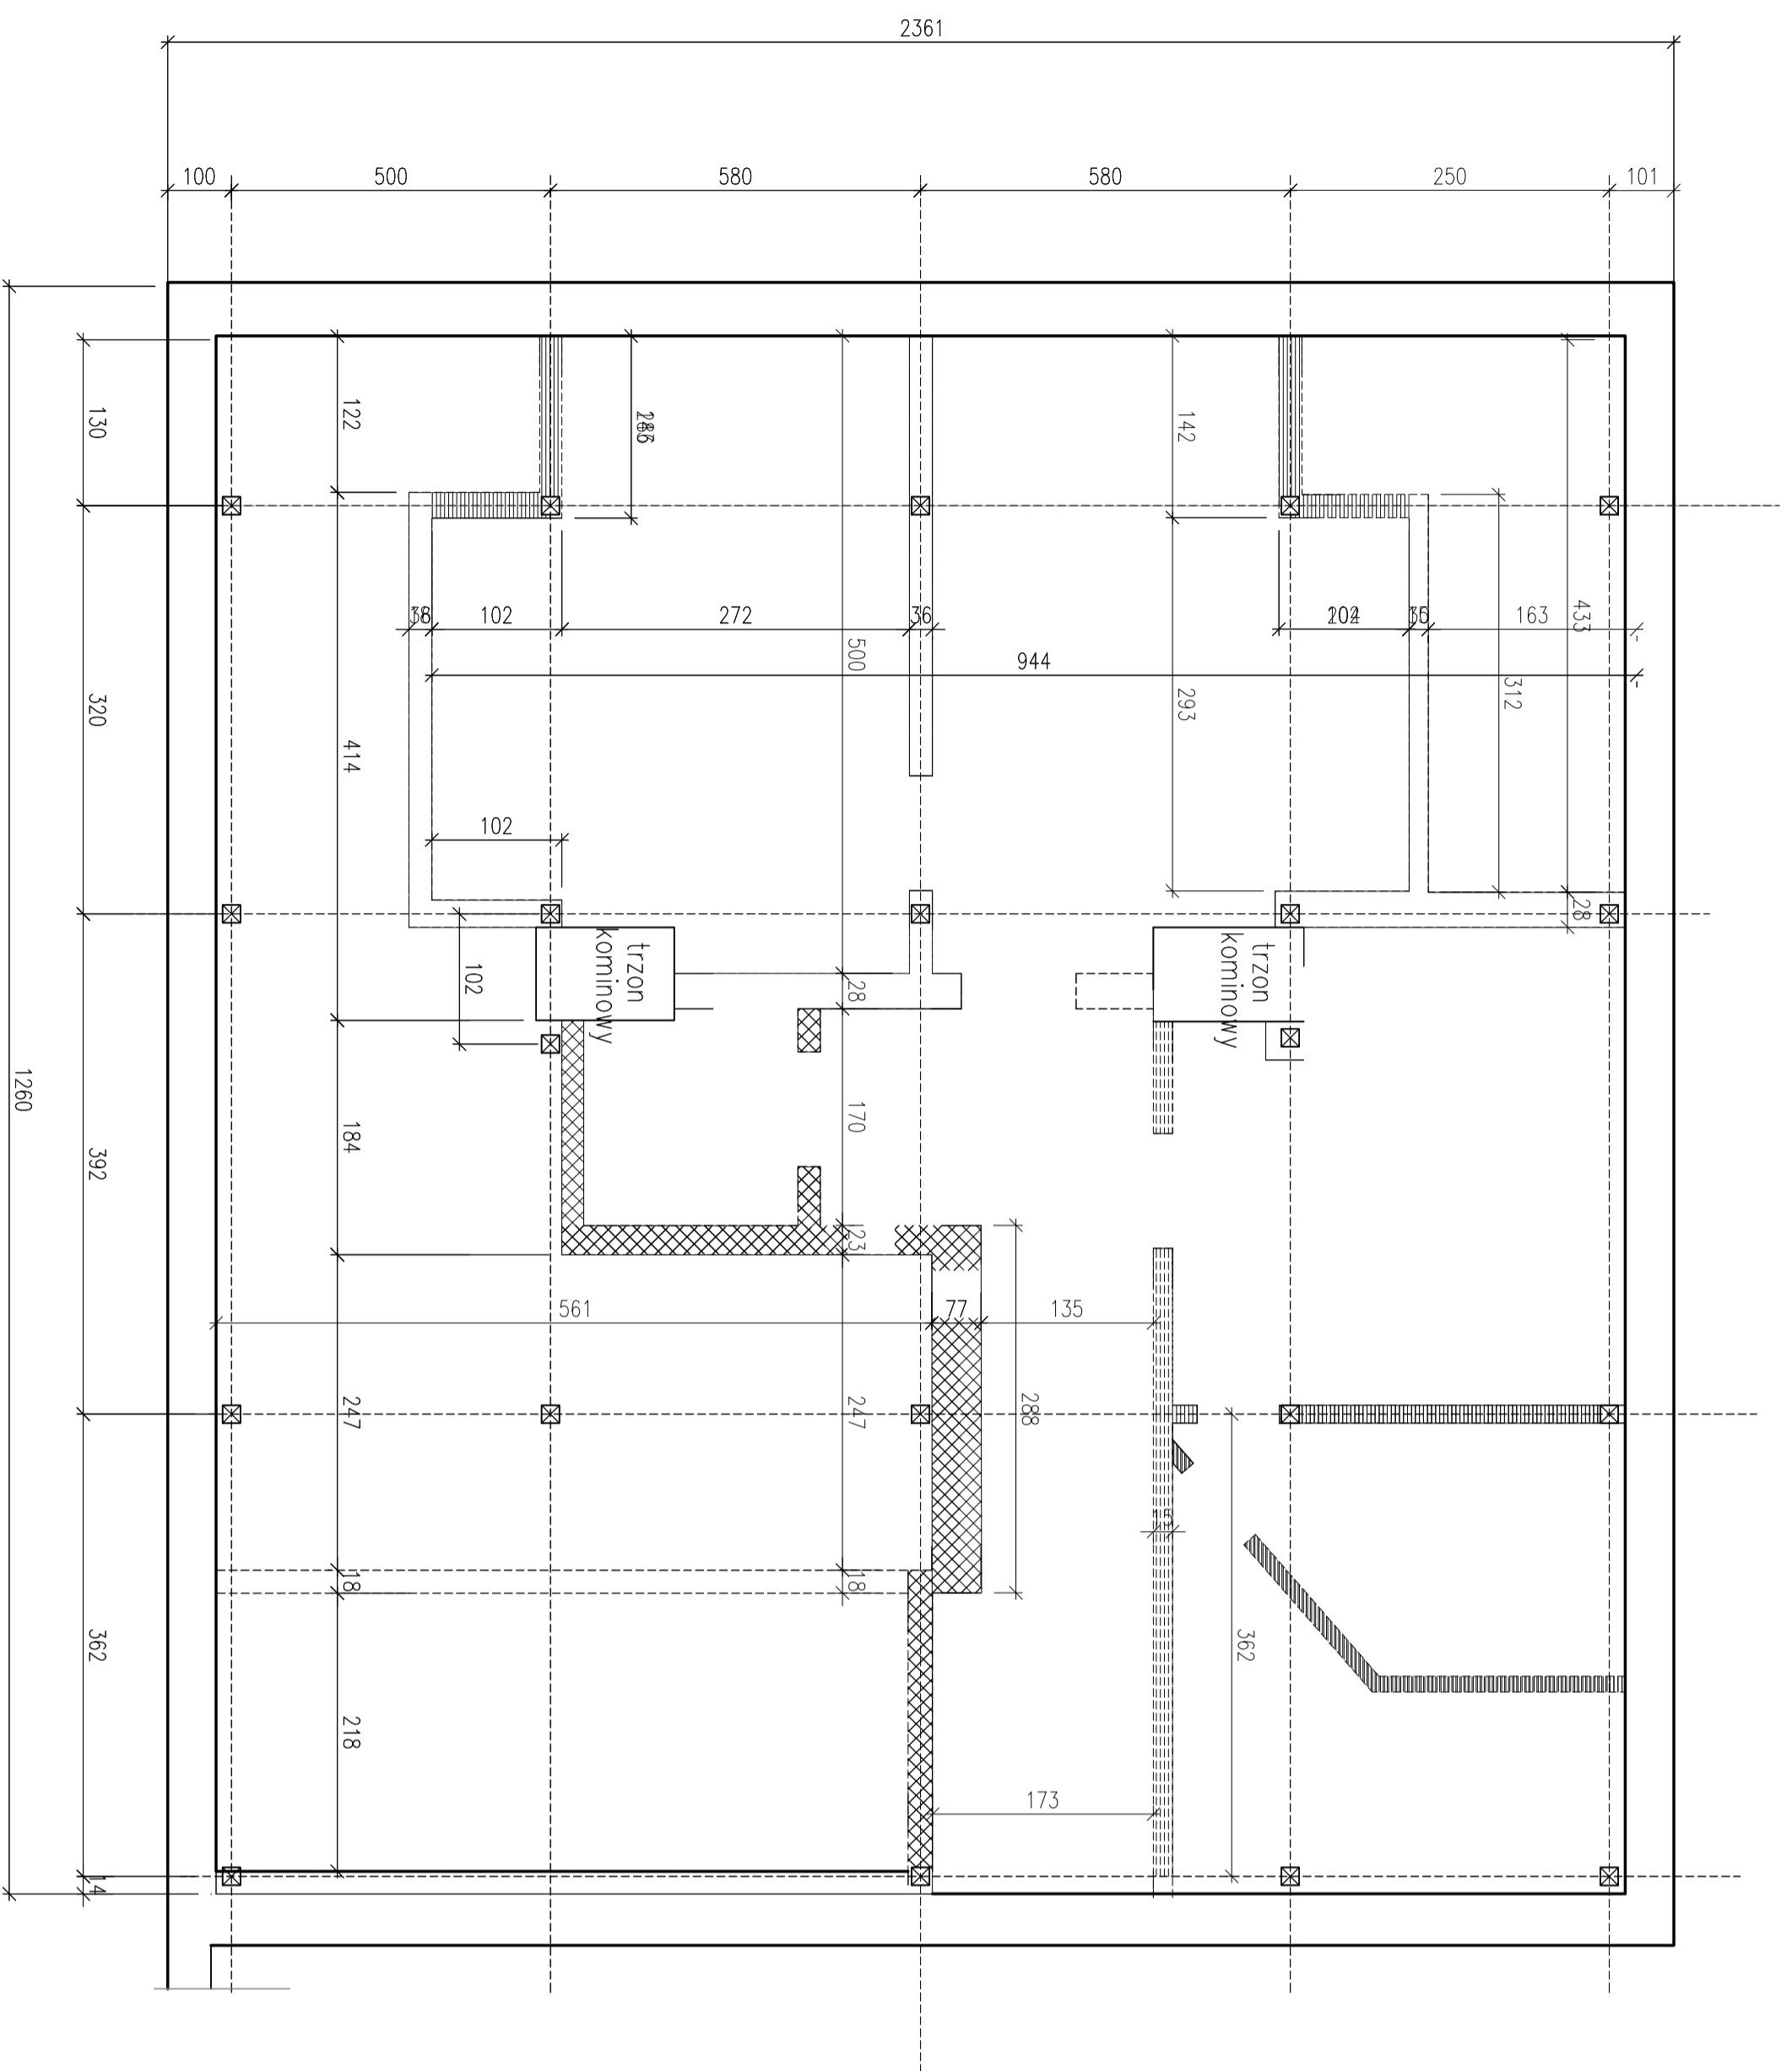
Wyburzenia ścian murowanych

Rozbiórka ścian drewnianych

Ściana murowana 12cm obustronnie otynkowana  
 $dł\ tęczna\ 10m\ h = 2.9m = 19m^2$

Ściana murowana 38cm obustronnie otynkowana  
 $dł\ tęczna\ 3.0m\ h = 2.9m = 9.0m^2$

Rozbiórka ściany drewnianej szkieletowej  
 obustronnie otynkowanej  
 $dł\ tęczna\ 11.0m\ h = 2.9m = 15.0m^2$
