Nazwa inwestycji:
MODERNIZACJA OBIEKTU SZKOLNO - PRZEDSZKOLNEGO W ŻERNICY PRZY UL. LEOPOLDA MIKI 37
ETAP II - TERMOMODERNIZACJA - DACH I ROBOTY TOW.

Przedmiot rys.:
WYBURZENIA - przekrój B-B

Stadium: PROJEKT WYKONAWCZY

Faza: Nr tomu: **PW** Wersja: Nr rys.: **II. v2 7**

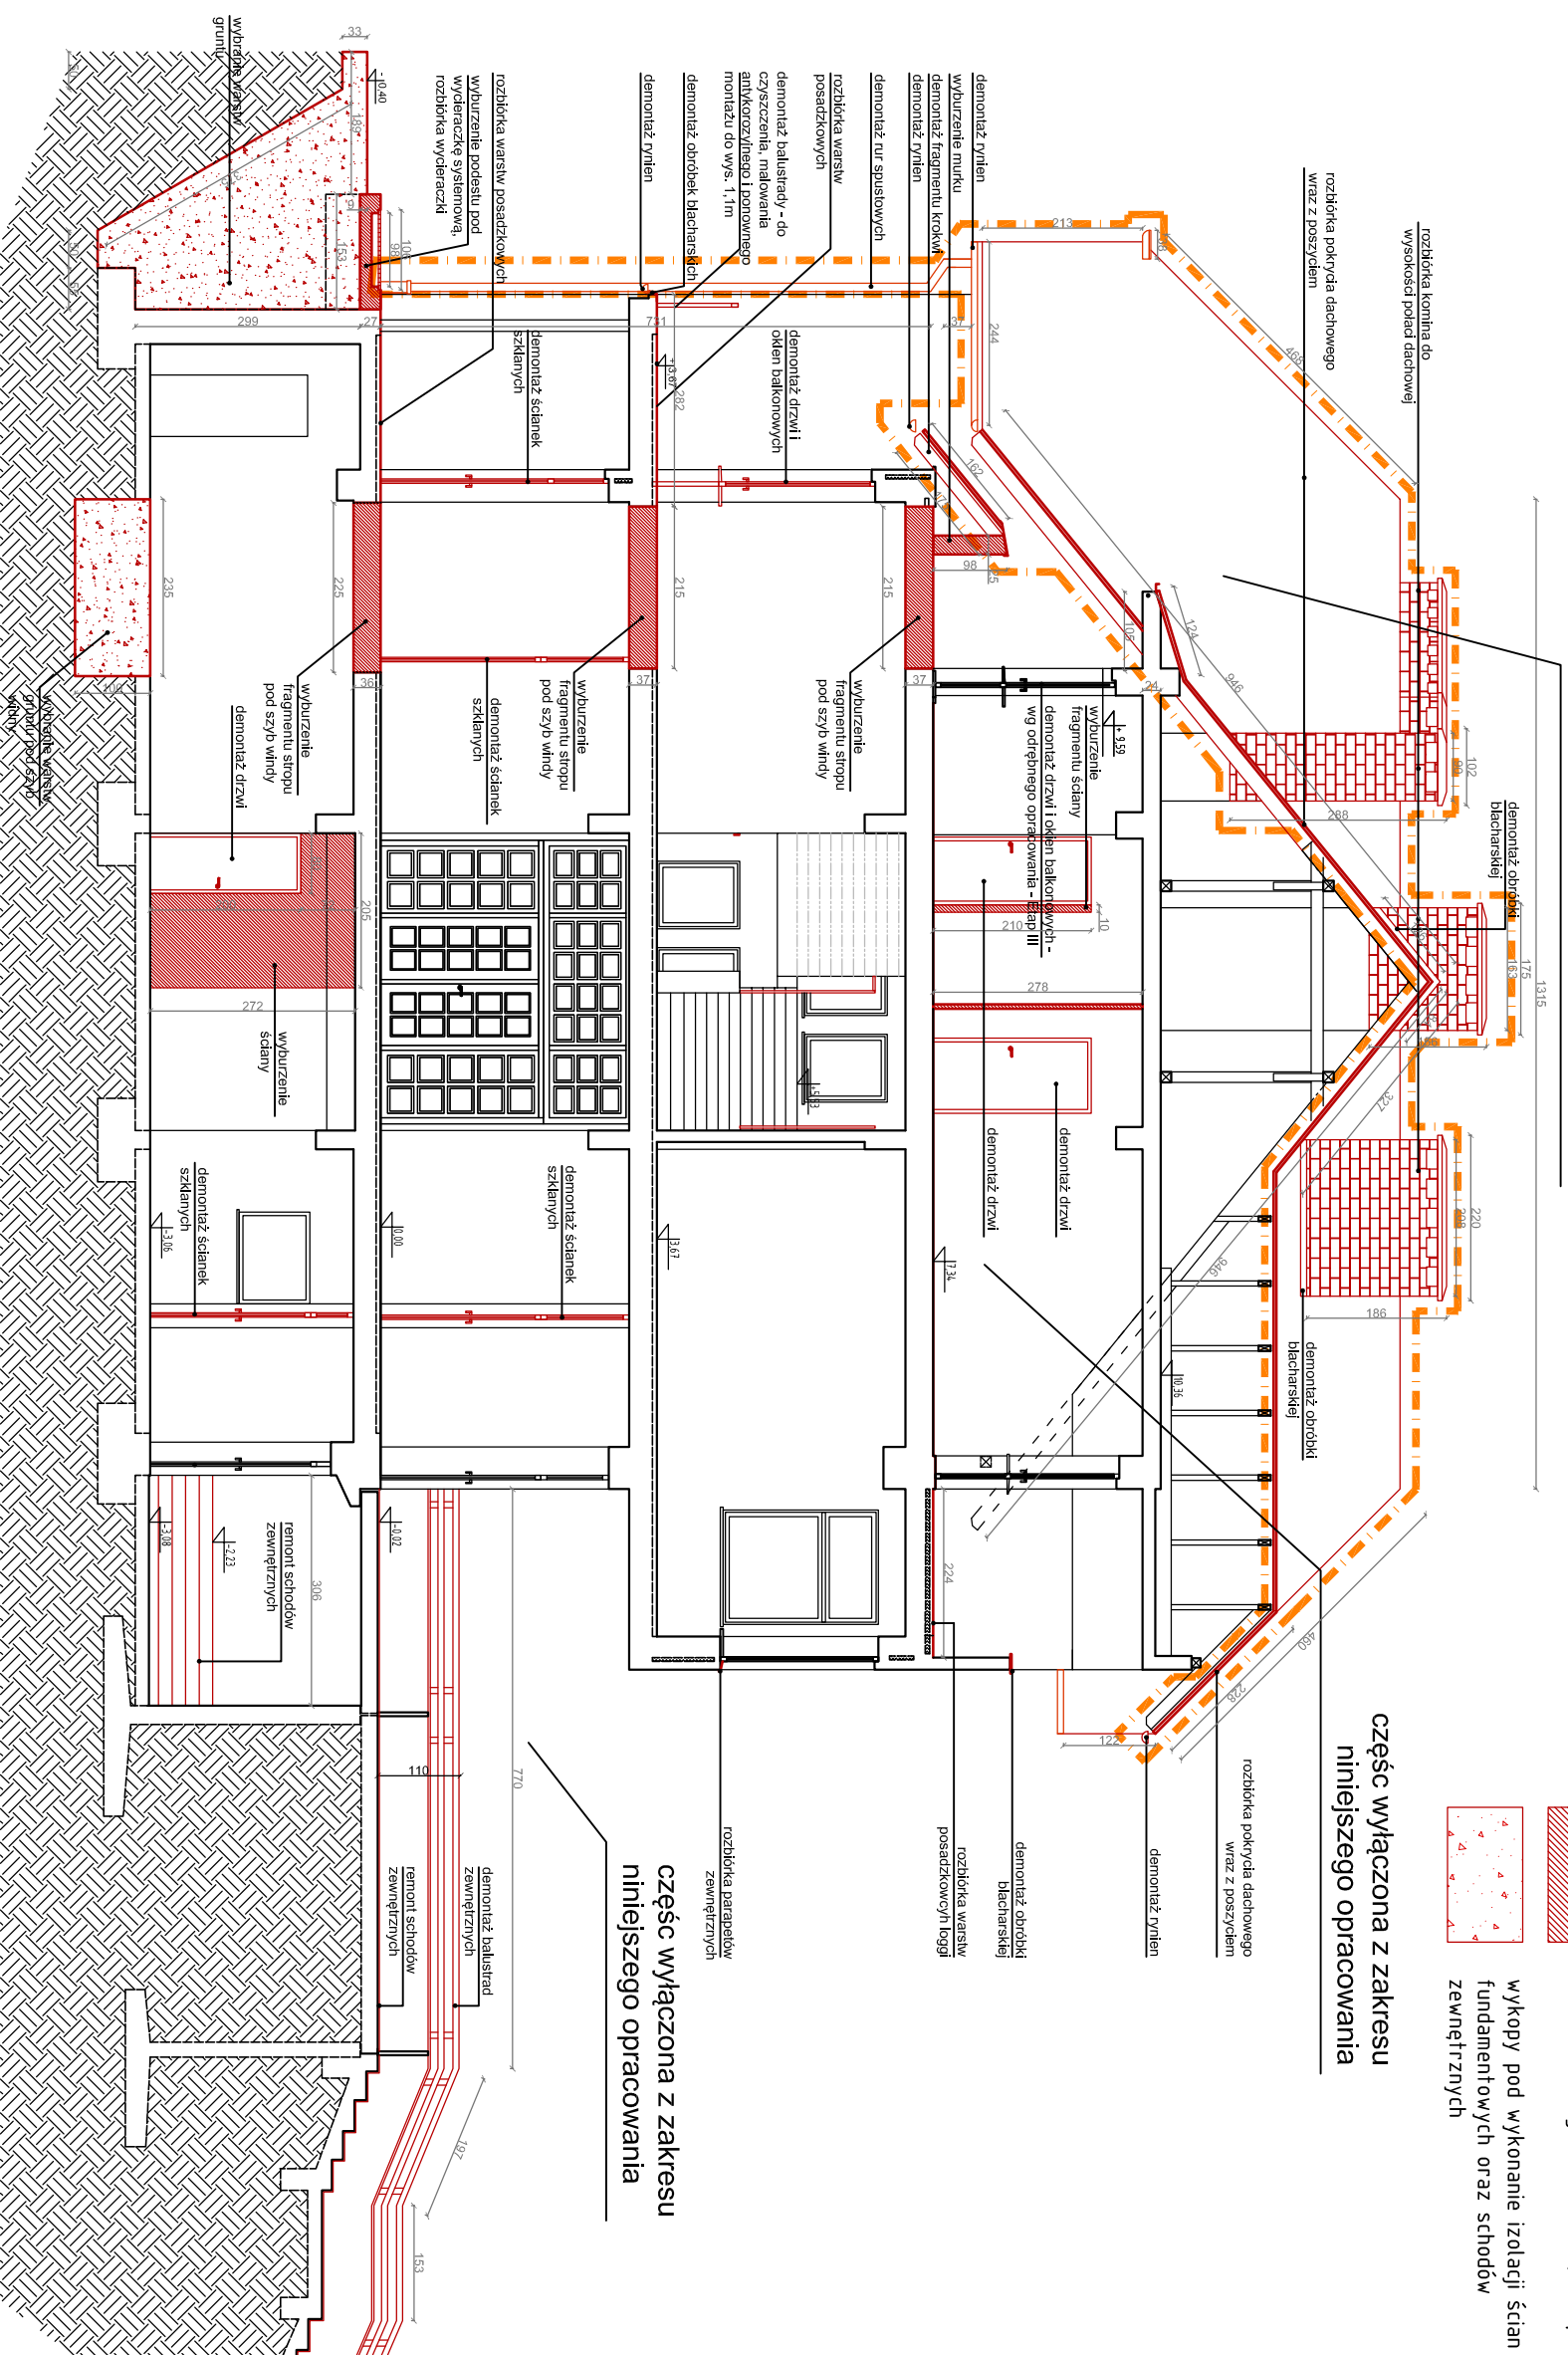
PRZEKRÓJ B-B

segment A - przekrój a-a

UWAGA: Głębokość posadowienia obiektu nieznaną.
